Lote 4 - Rota: Contorno

FRATAR
ENGENHARIA CONSULTIVA

| Diagnóstico da Calçada | Qualidade do Serviço | |
| Endereço: Av.Contorno, 9755 | 75 | B |

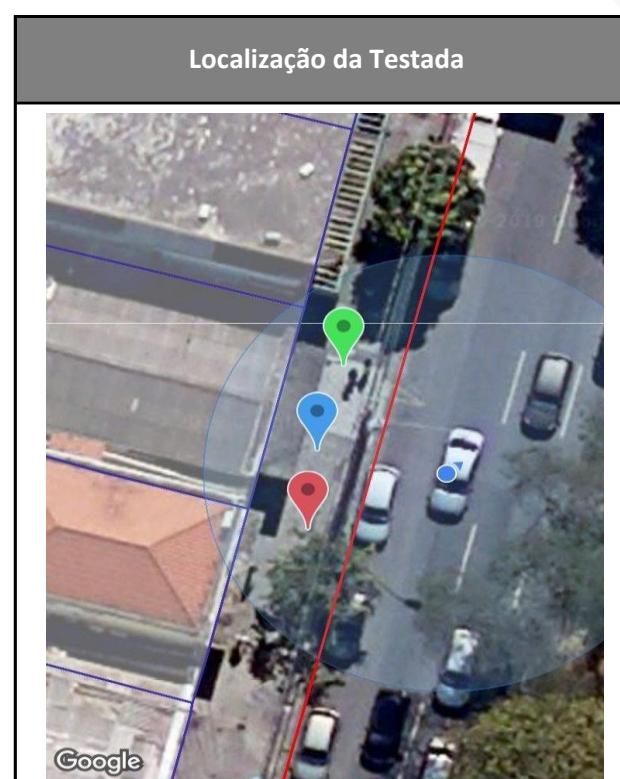
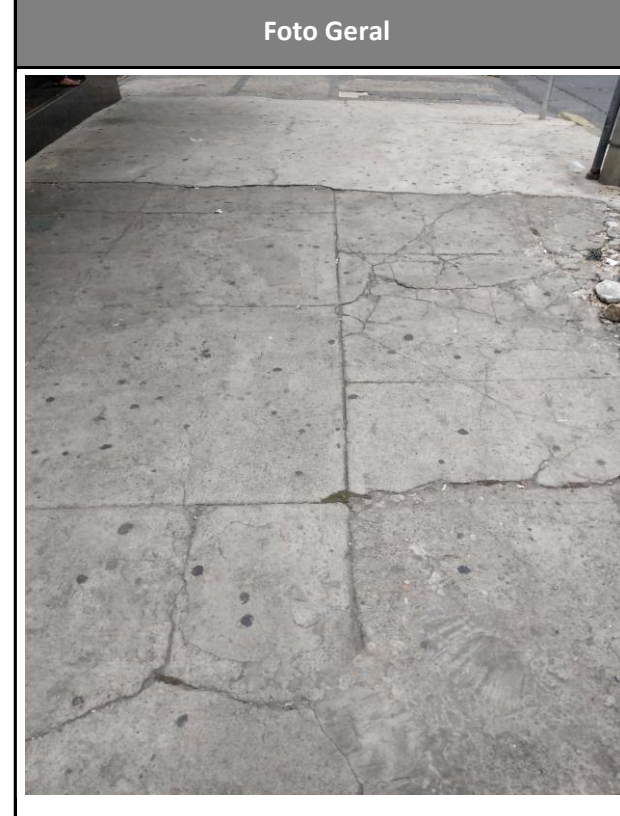
| ID | Itens Avaliados | Respostas | Nota |
|---|--|---|---|
| P_4 | Existencia de Buracos ? | Poucos | 5 |
| P_5 | Condições Gerais do Piso e meio-fio da calçada ? | Regular | 5 |
| P_16 | Classificação geral da calçada pelo pesquisador. | Regular | 5 |
