Diagnóstico da Calçada	Qualidade do Serviço	
Endereço: Av. Andradas, 1199	65	C
Data do Registro: 11/11/2019 10:26:28		
Num. Lote CTM: 10542600070

Diagnóstico da Calçada	Qualidade do Serviço		Complemento do Diagnóstico
Endereço: Av. Andradas, 1199 Data do Registro: 11/11/2019 10:26:28 Num. Lote CTM: 10542600070	65	C

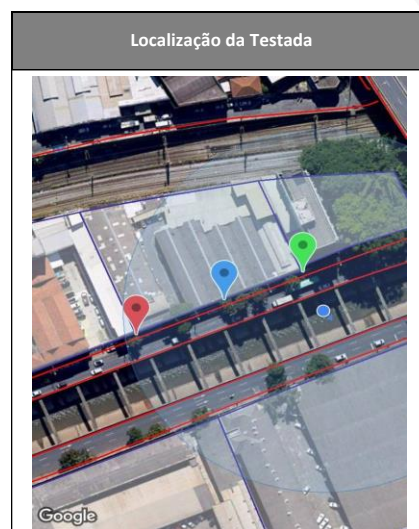
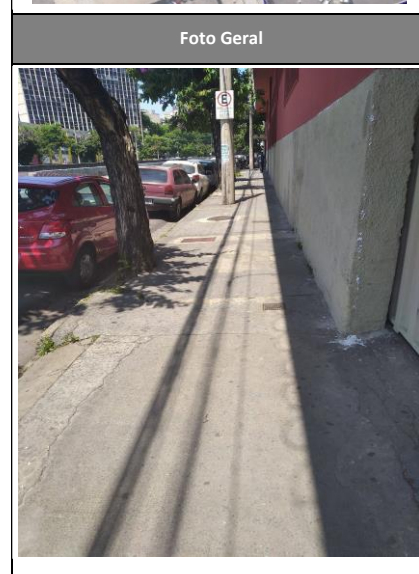
ID	Itens Avaliados	Respostas	Nota
P_1	O Mobiliário urbano está dentro da faixa de serviço de 70 cm ?	Não	-
P_2	Qual a largura livre do Passeio ?	Acima de 1.50 m	10
P_3	Tipo de revestimento da calçada ?	Concreto	10
P_4	Existência de Buracos ?	Poucos	5
P_5	Condições Gerais do Piso e meio-fio da calçada ?	Regular	5
P_6	Presença de desníveis ?	Nenhum	10
P_7	Tem rebaixamento de calçada para Pedestre ?	Não	10
P_8	Possui piso tátil ao longo da Calçada ?	Não	-
P_9	A calçada Possui Rebaixamento de Veículos correto ?	Não	0
P_10	Existência de altura livre menor que 2,10 m ?	Não	-
P_11	O Passeio está no padrão da SMPU ?	Não	0
P_12	A testada possui prática de estacionamento sobre o passeio ?	Não	10
P_13	Existe algum dispositivo de Drenagem sobre a calçada ?	Não	0
P_14	Existe PED em frente a testada ?	Não	-
P_15	Existe FTP em frente a testada ?	Não	-
P_16	Classificação geral da calçada pelo pesquisador.	Regular	5
