Lote 3 - Rota: Augusto de Lima

FRATAR
ENGENHARIA CONSULTIVA

| Diagnóstico da Calçada | Qualidade do Serviço | |
| Endereço: Av. Augusto de Lima, 1854 | 78 | B |

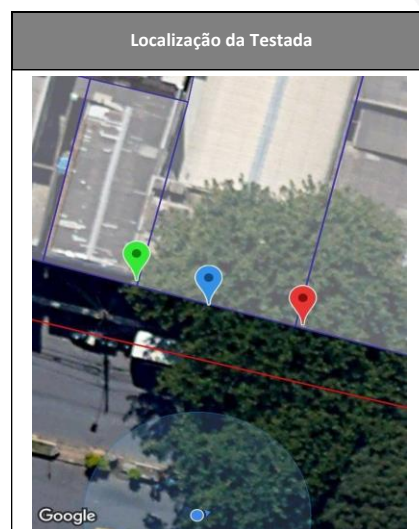
| ID | Itens Avaliados | Respostas | Nota |
|---|--|---|---|
| P_4 | Existência de Buracos ? | Poucos | 5 |
| P_11 | O Passeio está no padrão da SMPU ? | Não | 0 |
| P_16 | Classificação geral da calçada pelo pesquisador. | Regular | 5 |

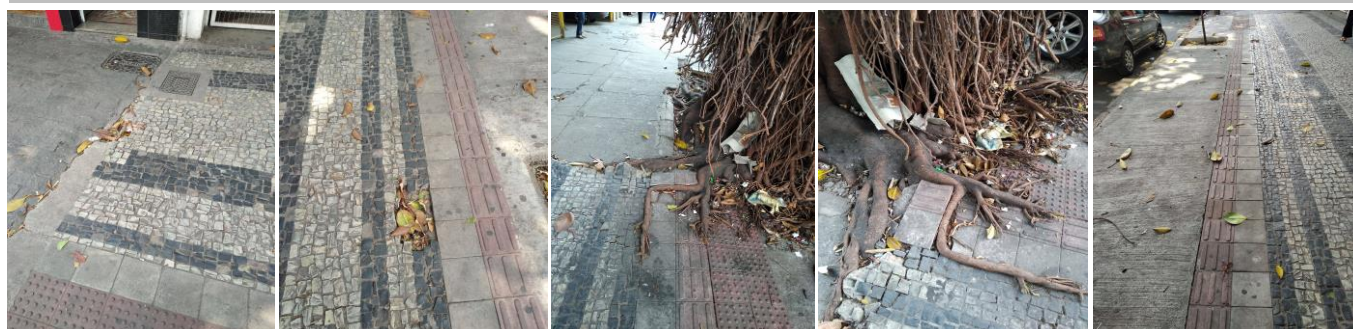
Fotos Complementares - Detalhes do Passeio

| ID | Itens Avaliados | Respostas | Nota |
|---|---|---|---|
| P_8_1 | O piso tátil está no eixo da faixa livre ? | Não | 0 |
| P_8_2 | Se tem uma leve mudança de direção está conforme a norma ? | Não | 0 |
| P_8_8 | O piso tátil está em boas condições aparentes? | Não | 0 |
