Lote 4 - Rota: Contorno

FRATAR
ENGENHARIA CONSULTIVA

Diagnóstico da Calçada	Qualidade do Serviço	
Endereço: Av.Contorno, 2385	77	B
Data do Registro: 04/11/2019 13:54:23		
Num. Lote CTM: 60003500210

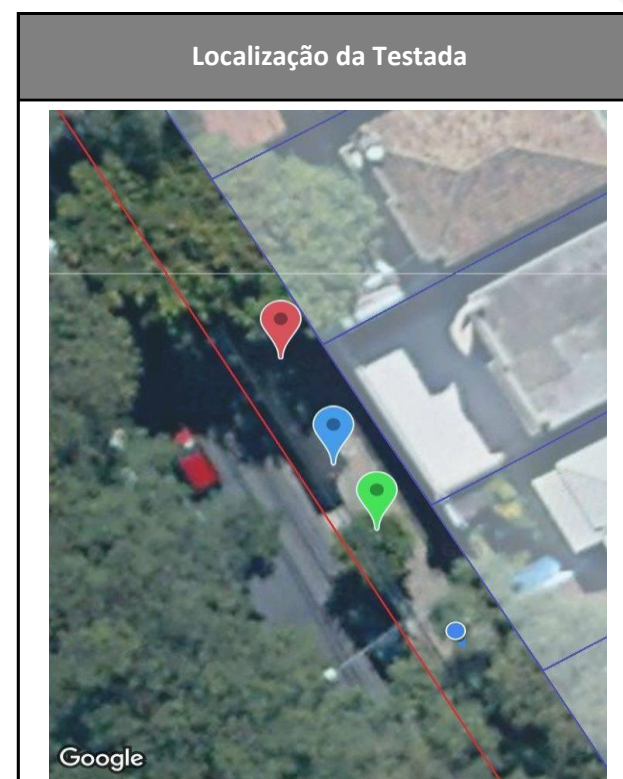
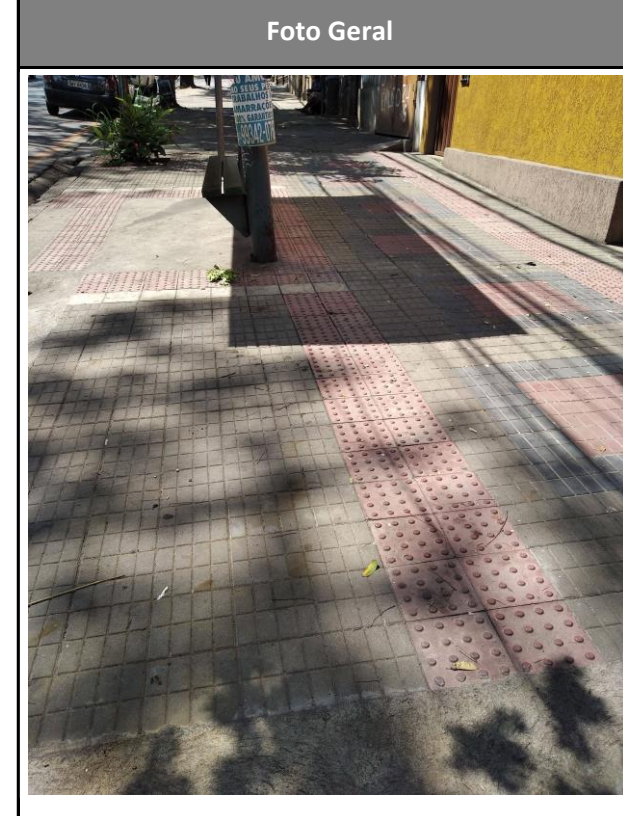
ID	Itens Avaliados	Respostas	Nota
P_1	O Mobiliário urbano está dentro da faixa de serviço de 70 cm ?	Sim	-
P_2	Qual a largura livre do Passeio ?	Acima de 1.50 m	10
P_3	Tipo de revestimento da calçada ?	Ladrilho Hidráulico	10
P_4	Existencia de Buracos ?	Nenhum	10
P_5	Condições Gerais do Piso e meio-fio da calçada ?	Ótimo(a)	10
P_6	Presença de desniveis ?	Leve	7
P_7	Tem rebaixamento de calçada para Pedestre ?	Não	10
P_8	Possui piso tátil ao longo da Calçada ?	Sim	-
P_9	A calçada Possui Rebaixamento de Veiculos correto ?	Não	0
P_10	Existencia de altura livre menor que 2,10 m ?	Não	-
P_11	O Passeio está no padrao da SMPU ?	Não	0
P_12	A testada possui prática de estacionamento sobre o passeio ?	Não	10
P_13	Existe algum dispositivo de Drenagem sobre a calçada ?	Não	0
P_14	Existe PED em frente a testada ?	Sim	-
P_15	Existe FTP em frente a testada ?	Não	-
P_16	Classificação geral da calçada pelo pesquisador.	Ótimo(a)	10
