Diagnóstico da Calçada	Qualidade do Serviço	
Endereço: Av. Abílio Machado, 1664	60	C
Data do Registro: 08/11/2019 13:53:34		
Num. Lote CTM: 130054500185

Lote 1 - Rota: Noroeste

FRATAR
ENGENHARIA CONSULTIVA

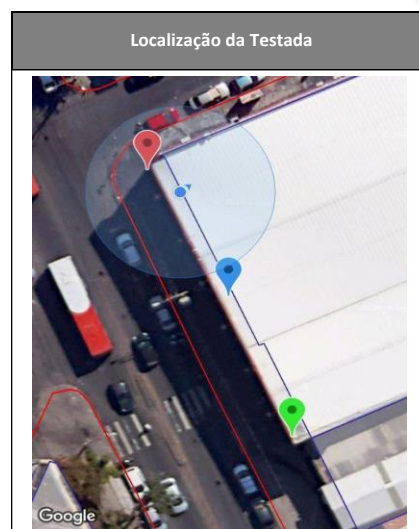
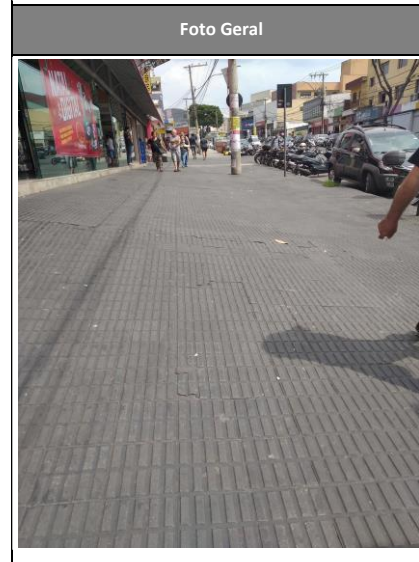
ID	Itens Avaliados	Respostas	Nota
P_1	O Mobiliário urbano está dentro da faixa de serviço de 70 cm ?	Sim	-
P_2	Qual a largura livre do Passeio ?	Acima de 1.50 m	10
P_3	Tipo de revestimento da calçada ?	Ladrilho Hidráulico	10
P_4	Existência de Buracos ?	Poucos	5
P_5	Condições Gerais do Piso e meio-fio da calçada ?	Regular	5
P_6	Presença de desníveis ?	Leve	7
P_7	Tem rebaixamento de calçada para Pedestre ?	Sim	8
P_8	Possui piso tátil ao longo da Calçada ?	Não	-
P_9	A calçada Possui Rebaixamento de Veículos correto ?	N.A	0
P_10	Existência de altura livre menor que 2,10 m ?	Não	-
P_11	O Passeio está no padrão da SMPU ?	Não	0
P_12	A testada possui prática de estacionamento sobre o passeio ?	Não	10
P_13	Existe algum dispositivo de Drenagem sobre a calçada ?	Não	0
P_14	Existe PED em frente a testada ?	Não	-
P_15	Existe FTP em frente a testada ?	Não	-
P_16	Classificação geral da calçada pelo pesquisador.	Regular	5
