Diagnóstico da Calçada	Qualidade do Serviço	
Endereço: Av. Portugal, 3600	48	D
Data do Registro: 19/11/2019 09:55:31		
Num. Lote CTM: 200075200870

Diagnóstico da Calçada	Qualidade do Serviço		Complemento do Diagnóstico
Endereço: Av. Portugal, 3600 Data do Registro: 19/11/2019 09:55:31 Num. Lote CTM: 200075200870	48	D

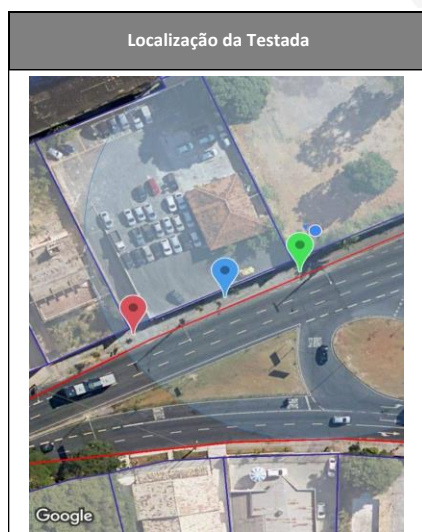
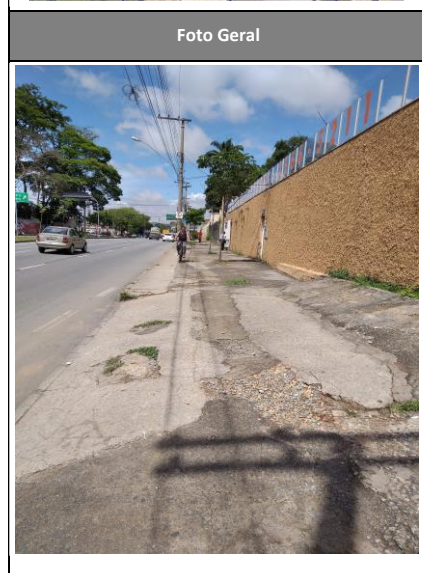
ID	Itens Avaliados	Respostas	Nota
P_1	O Mobiliário urbano está dentro da faixa de serviço de 70 cm ?	Sim	-
P_2	Qual a largura livre do Passeio ?	Acima de 1.50 m	10
P_3	Tipo de revestimento da calçada ?	Concreto	10
P_4	Existência de Buracos ?	Poucos	5
P_5	Condições Gerais do Piso e meio-fio da calçada ?	Péssimo	0
P_6	Presença de desníveis ?	Médio	3
P_7	Tem rebaixamento de calçada para Pedestre ?	Não	10
P_8	Possui piso tátil ao longo da Calçada ?	Não	-
P_9	A calçada Possui Rebaixamento de Veículos correto ?	Não	0
P_10	Existência de altura livre menor que 2,10 m ?	Não	-
P_11	O Passeio está no padrão da SMPU ?	Não	0
P_12	A testada possui prática de estacionamento sobre o passeio ?	Não	10
P_13	Existe algum dispositivo de Drenagem sobre a calçada ?	Não	0
P_14	Existe PED em frente a testada ?	Não	-
P_15	Existe FTP em frente a testada ?	Não	-
P_16	Classificação geral da calçada pelo pesquisador.	Ruim	0
