Lote 1 - Rota: Padre Pedro Pinto

Diagnóstico da Calçada	Qualidade do Serviço	
Endereço: Rua Padre Pedro Pinto, 1501	55	C
Data do Registro: 21/11/2019 13:40:41		
Num. Lote CTM: 190394300855

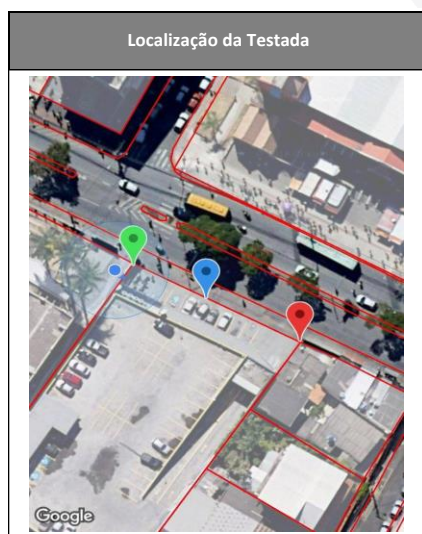
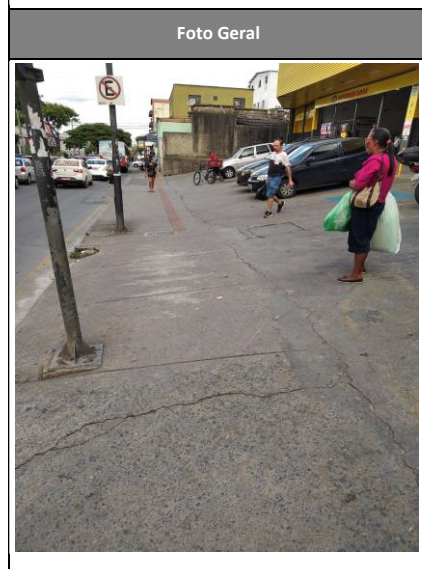
ID	Itens Avaliados	Respostas	Nota
P_1	O Mobiliário urbano está dentro da faixa de serviço de 70 cm ?	Sim	-
P_2	Qual a largura livre do Passeio ?	Acima de 1.50 m	10
P_3	Tipo de revestimento da calçada ?	Concreto	10
P_4	Existência de Buracos ?	Poucos	5
P_5	Condições Gerais do Piso e meio-fio da calçada ?	Regular	5
P_6	Presença de desníveis ?	Nenhum	10
P_7	Tem rebaixamento de calçada para Pedestre ?	Não, mas deveria ter.	0
P_8	Possui piso tátil ao longo da Calçada ?	Não	-
P_9	A calçada Possui Rebaixamento de Veículos correto ?	Não	0
P_10	Existência de altura livre menor que 2,10 m ?	Não	-
P_11	O Passeio está no padrão da SMPU ?	Não	0
P_12	A testada possui prática de estacionamento sobre o passeio ?	Não	10
P_13	Existe algum dispositivo de Drenagem sobre a calçada ?	Não	0
P_14	Existe PED em frente a testada ?	Não	-
P_15	Existe FTP em frente a testada ?	Sim	-
P_16	Classificação geral da calçada pelo pesquisador.	Regular	5
