# Lote 1 - Rota: Noroeste

Diagnóstico da Calçada	Qualidade do Serviço	
<b>Endereço: Av. Ivaí, 137</b>	<b>52</b>	<b>C</b>
<b>Data do Registro: 25/11/2019 15:09:09</b>		
<b>Num. Lote CTM: 130070600070</b>

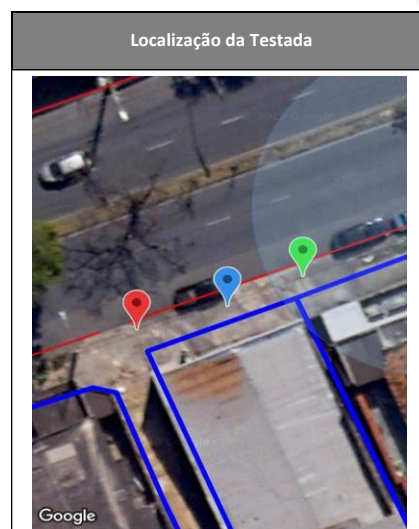
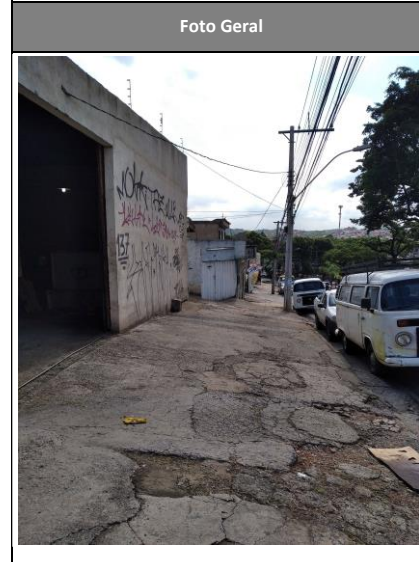
ID	Itens Avaliados	Respostas	Nota
P_1	O Mobiliário urbano está dentro da faixa de serviço de 70 cm ?	Sim	-
P_2	Qual a largura livre do Passeio ?	Acima de 1.50 m	10
P_3	Tipo de revestimento da calçada ?	Concreto	10
P_4	Existência de Buracos ?	Poucos	5
P_5	Condições Gerais do Piso e meio-fio da calçada ?	Péssimo	0
P_6	Presença de desníveis ?	Leve	7
P_7	Tem rebaixamento de calçada para Pedestre ?	Não	10
P_8	Possui piso tátil ao longo da Calçada ?	Não	-
P_9	A calçada Possui Rebaixamento de Veículos correto ?	Não	0
P_10	Existência de altura livre menor que 2,10 m ?	Não	-
P_11	O Passeio está no padrão da SMPU ?	Não	0
P_12	A testada possui prática de estacionamento sobre o passeio ?	Não	10
P_13	Existe algum dispositivo de Drenagem sobre a calçada ?	Não	0
P_14	Existe PED em frente a testada ?	Não	-
P_15	Existe FTP em frente a testada ?	Não	-
P_16	Classificação geral da calçada pelo pesquisador.	Ruim	0
