Lote 1 - Rota: Padre Pedro Pinto

Diagnóstico da Calçada	Qualidade do Serviço	
Endereço: Rua Padre Pedro Pinto, 2722	64	C
Data do Registro: 21/11/2019 10:48:33		
Num. Lote CTM: 19051820055

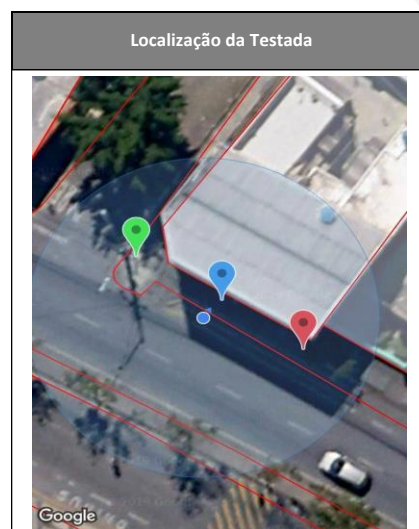
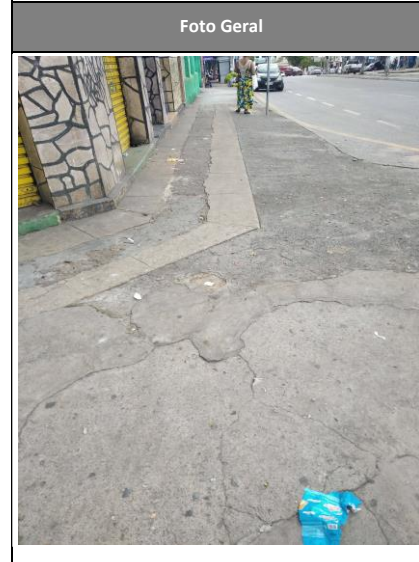
ID	Itens Avaliados	Respostas	Nota
P_1	O Mobiliário urbano está dentro da faixa de serviço de 70 cm ?	Sim	-
P_2	Qual a largura livre do Passeio ?	Acima de 1.50 m	10
P_3	Tipo de revestimento da calçada ?	Concreto	10
P_4	Existência de Buracos ?	Poucos	5
P_5	Condições Gerais do Piso e meio-fio da calçada ?	Regular	5
P_6	Presença de desníveis ?	Nenhum	10
P_7	Tem rebaixamento de calçada para Pedestre ?	Sim	9
P_8	Possui piso tátil ao longo da Calçada ?	Não	-
P_9	A calçada Possui Rebaixamento de Veículos correto ?	N.A	0
P_10	Existência de altura livre menor que 2,10 m ?	Não	-
P_11	O Passeio está no padrão da SMPU ?	Não	0
P_12	A testada possui prática de estacionamento sobre o passeio ?	Não	10
P_13	Existe algum dispositivo de Drenagem sobre a calçada ?	Não	0
P_14	Existe PED em frente a testada ?	Sim	-
P_15	Existe FTP em frente a testada ?	Não	-
P_16	Classificação geral da calçada pelo pesquisador.	Regular	5
