# Lote 4 - Rota: Contorno

Diagnóstico da Calçada	Qualidade do Serviço	
Endereço: Av.Contorno, s/nº	<b>70</b>	<b>C</b>
Data do Registro: 29/10/2019 10:43:42		
Num. Lote CTM: 10532500160

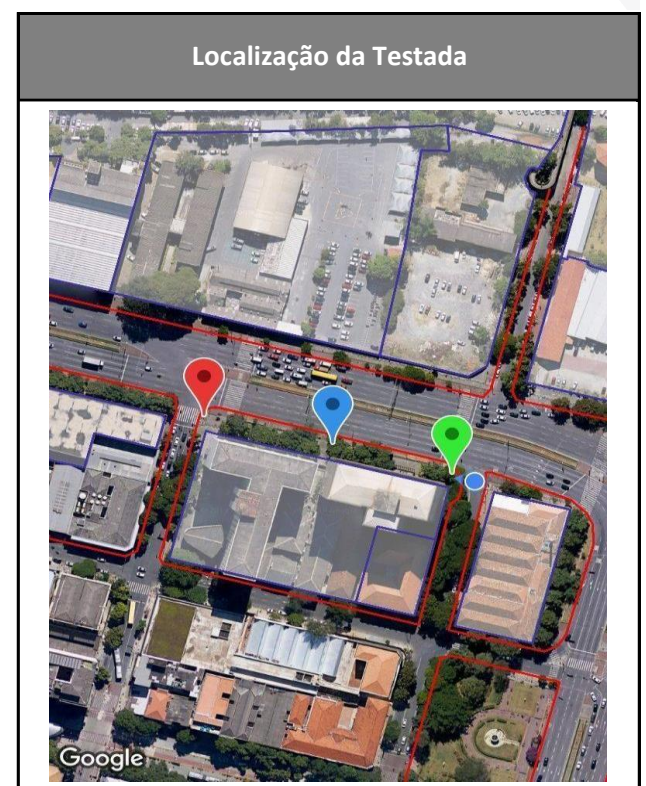
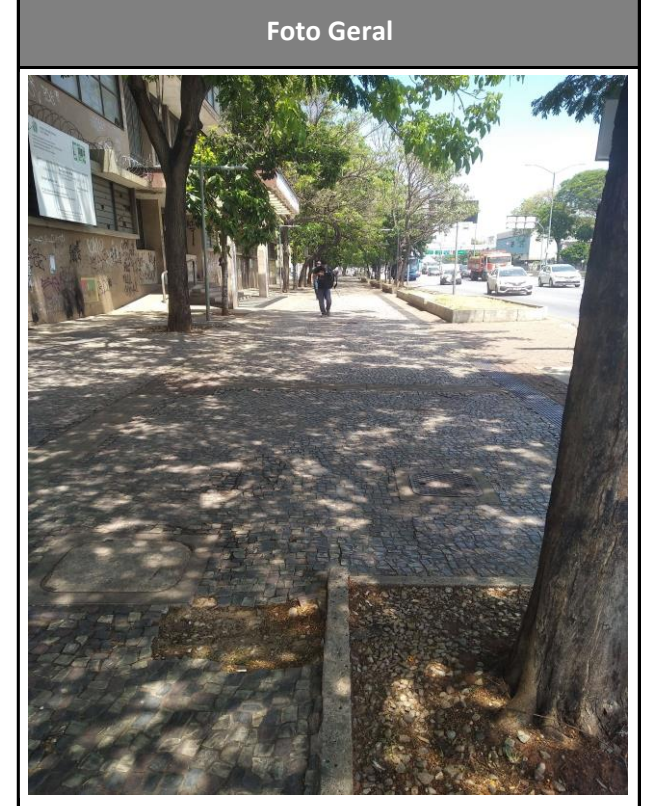
ID	Itens Avaliados	Respostas	Nota
P_1	O Mobiliário urbano está dentro da faixa de serviço de 70 cm ?	Sim	-
P_2	Qual a largura livre do Passeio ?	Acima de 1.50 m	10
P_3	Tipo de revestimento da calçada ?	Pedra Portuguesa	8
P_4	Existencia de Buracos ?	Poucos	5
P_5	Condições Gerais do Piso e meio-fio da calçada ?	Regular	5
P_6	Presença de desniveis ?	Nenhum	10
P_7	Tem rebaixamento de calçada para Pedestre ?	Sim	7
P_8	Possui piso tátil ao longo da Calçada ?	Sim	-
P_9	A calçada Possui Rebaixamento de Veiculos correto ?	Sim	10
P_10	Existencia de altura livre menor que 2,10 m ?	Não	-
P_11	O Passeio está no padrao da SMPU ?	Não	0
P_12	A testada possui prática de estacionamento sobre o passeio ?	Não	10
P_13	Existe algum dispositivo de Drenagem sobre a calçada ?	Sim	0
P_14	Existe PED em frente a testada ?	Sim	-
P_15	Existe FTP em frente a testada ?	Sim	-
P_16	Classificação geral da calçada pelo pesquisador.	Regular	5

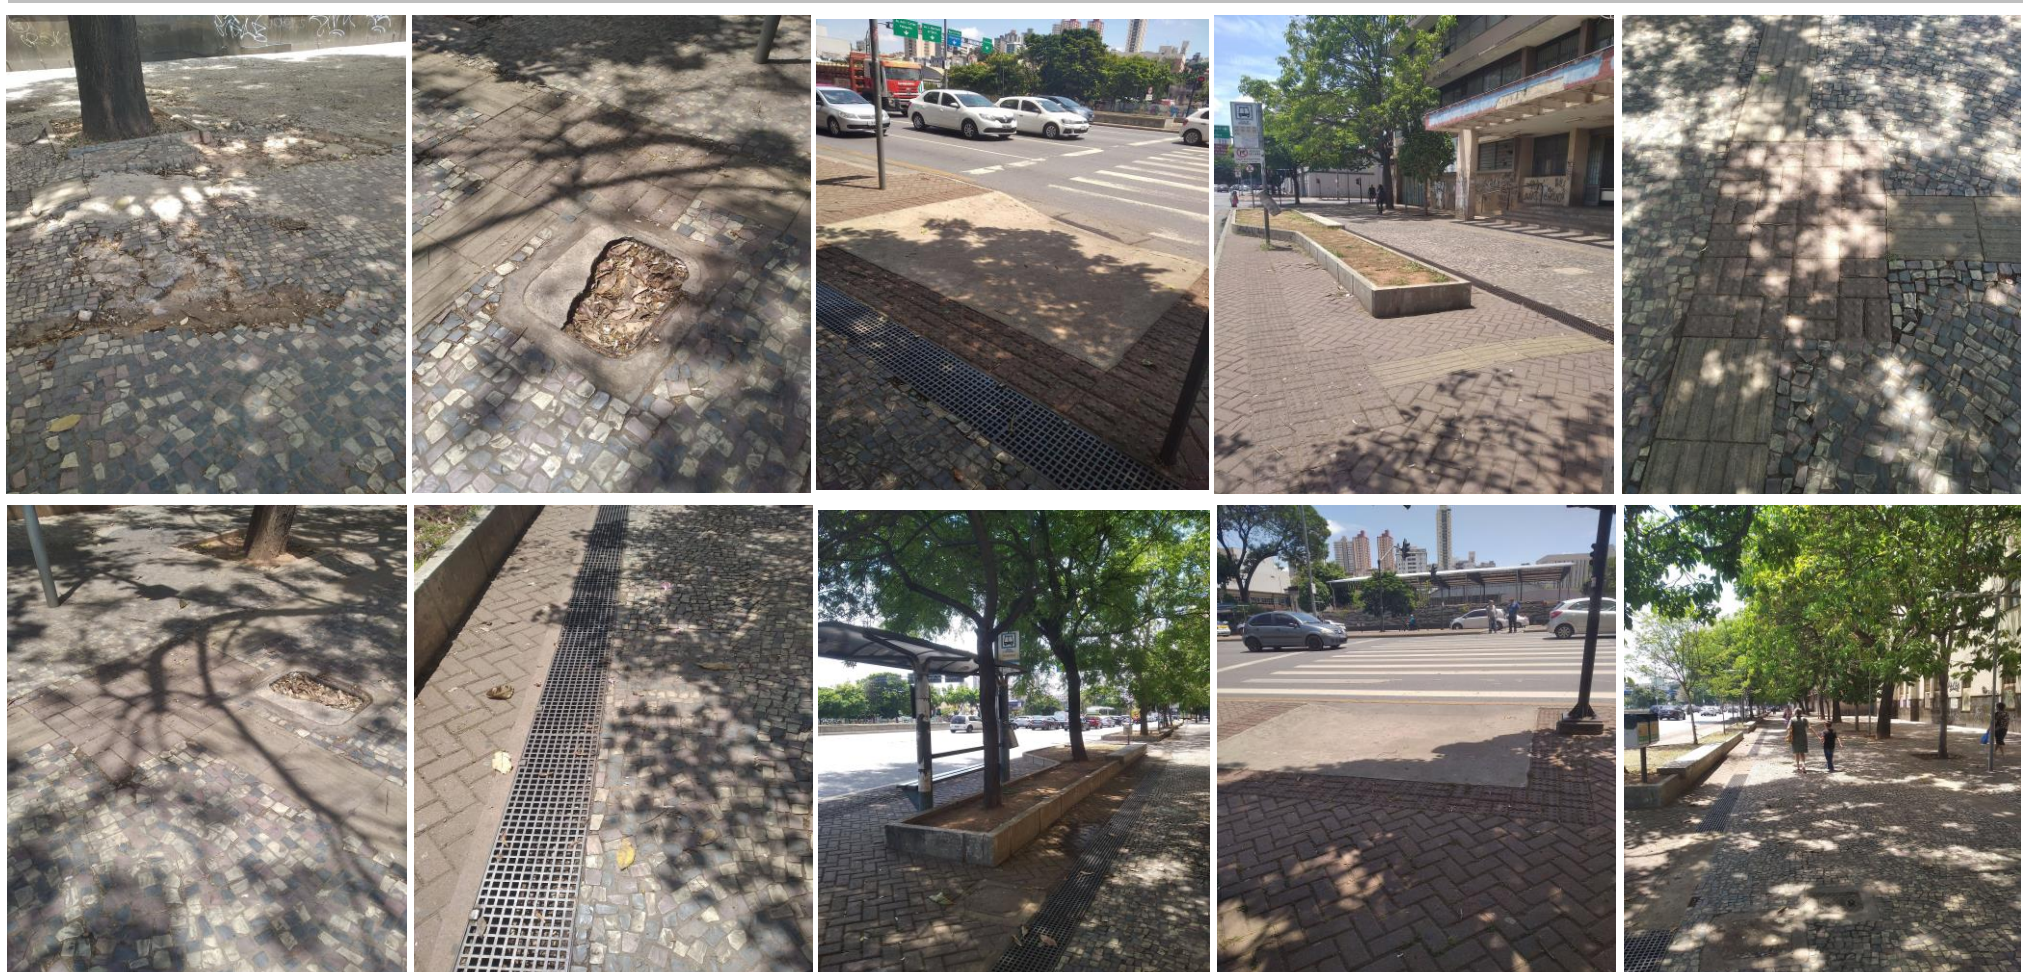
## Fotos Complementares - Detalhes do Passeio

ID	Itens Avaliados	Respostas	Nota
P_7_1	Qual tipo do Rebaixo ?	Rebaixo Tipo 1 (trapézio)	0
P_7_1_1	Se for do Tipo 1, Passeio possui largura livre de 1,2 m ?	Sim	0
P_7_1_2	Se for do Tipo 1, O rebaixo tem abas conforme a norma ?	Não	0
P_7_2	A rampa do rebaixo tem Inclinação da norma (8,33%) ?	Sim	0
P_7_3	O rebaixo possui piso tátil ?	Tem só piso de alerta	0
P_7_3_1	O piso tátil de alerta e direcional do rebaixo está conforme a norma ?	Não	0
P_8_1	O piso tátil está no eixo da faixa livre ?	Não	0
P_8_2	Se tem uma leve mudança de direção está conforme a norma ?	Sim	0
P_8_3	Se tem mudança de direção de 90º ou maior está conforme a norma ?	N.A	0
P_8_4	Se tem mudança de direção de três faixas direcionais está conforme a norma ?	Sim	0
P_8_5	Se tem mudança de direção de quatro faixas direcionais está conforme a norma?	Sim	0
P_8_6	Tem piso tátil em pontos de ônibus conforme a norma?	Não	0
P_8_7	O piso tátil tem conexão com os lotes vizinhos?	Sim	0

P_8_8	O piso tátil está em boas condições aparentes?	Sim	0
P_8_9	O piso tátil apresenta desenho com bom senso?	Sim	0
P_13_1	Dispositivo de Drenagem está devidamente instalado e bem conservado?	Sim	0
P_13_2	Dispositivo de Drenagem oferece risco para caminhamento seguro de pedestre?	Não	0
