# Lote 1 - Rota: Noroeste

Diagnóstico da Calçada	Qualidade do Serviço	
Endereço: Av. Abílio Machado, s/nº	62	C
Data do Registro: 08/11/2019 15:21:50		
Num. Lote CTM: 140712800130

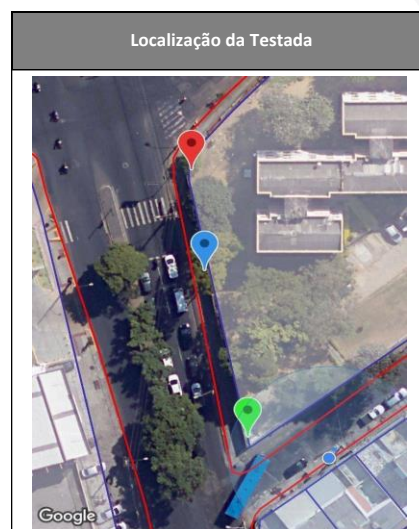
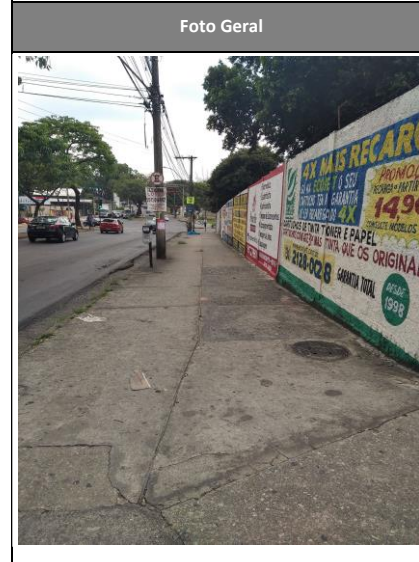
ID	Itens Avaliados	Respostas	Nota
P_1	O Mobiliário urbano está dentro da faixa de serviço de 70 cm ?	Sim	-
P_2	Qual a largura livre do Passeio ?	Acima de 1.50 m	10
P_3	Tipo de revestimento da calçada ?	Concreto	10
P_4	Existência de Buracos ?	Poucos	5
P_5	Condições Gerais do Piso e meio-fio da calçada ?	Regular	5
P_6	Presença de desníveis ?	Nenhum	10
P_7	Tem rebaixamento de calçada para Pedestre ?	Sim	7
P_8	Possui piso tátil ao longo da Calçada ?	Não	-
P_9	A calçada Possui Rebaixamento de Veículos correto ?	N.A	0
P_10	Existência de altura livre menor que 2,10 m ?	Não	-
P_11	O Passeio está no padrão da SMPU ?	Não	0
P_12	A testada possui prática de estacionamento sobre o passeio ?	Não	10
P_13	Existe algum dispositivo de Drenagem sobre a calçada ?	Não	0
P_14	Existe PED em frente a testada ?	Não	-
P_15	Existe FTP em frente a testada ?	Não	-
P_16	Classificação geral da calçada pelo pesquisador.	Regular	5

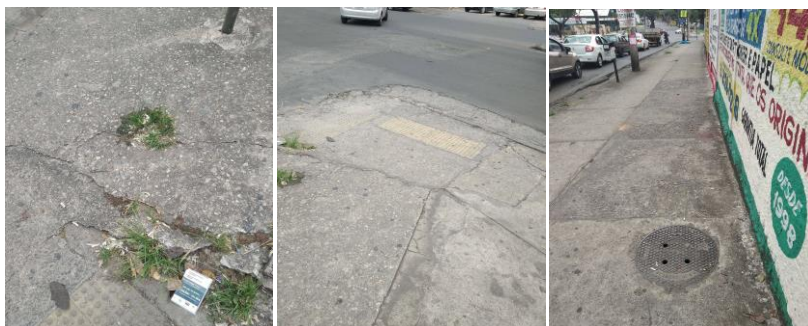
## Fotos Complementares - Detalhes do Passeio

ID	Itens Avaliados	Respostas	Nota
P_7_1	Qual tipo do Rebaixo ?	Rebaixo Tipo 1 (trapézio)	0
P_7_1_1	Se for do Tipo 1, Passeio possui largura livre de 1,2 m ?	Sim	0
P_7_1_2	Se for do Tipo 1, O rebaixo tem abas conforme a norma ?	Não	0
P_7_2	A rampa do rebaixo tem Inclinação da norma (8,33%) ?	Sim	0
P_7_3	O rebaixo possui piso tátil ?	Tem só piso de alerta	0
P_7_3_1	O piso tátil de alerta e direcional do rebaixo está conforme a norma ?	Não	0
P_8_1	O piso tátil está no eixo da faixa livre ?	0	0
P_8_2	Se tem uma leve mudança de direção está conforme a norma ?	0	0
P_8_3	Se tem mudança de direção de 90º ou maior está conforme a norma ?	0	0
P_8_4	Se tem mudança de direção de três faixas direcionais está conforme a norma ?	0	0
P_8_5	Se tem mudança de direção de quatro faixas direcionais está conforme a norma?	0	0
P_8_6	Tem piso tátil em pontos de ônibus conforme a norma?	0	0
P_8_7	O piso tátil tem conexão com os lotes vizinhos?	0	0

P_8_8	O piso tátil está em boas condições aparentes?	0	0
P_8_9	O piso tátil apresenta desenho com bom senso?	0	0
P_13_1	Dispositivo de Drenagem está devidamente instalado e bem conservado?	0	0
P_13_2	Dispositivo de Drenagem oferece risco para caminamento seguro de pedestre?	0	0
