Diagnóstico da Calçada	Qualidade do Serviço	
Endereço: Av. Abílio Machado, 452	52	C
Data do Registro: 08/11/2019 09:42:22		
Num. Lote CTM: 130457400145

# Lote 1 - Rota: Noroeste

**FRATAR**  
ENGENHARIA CONSULTIVA

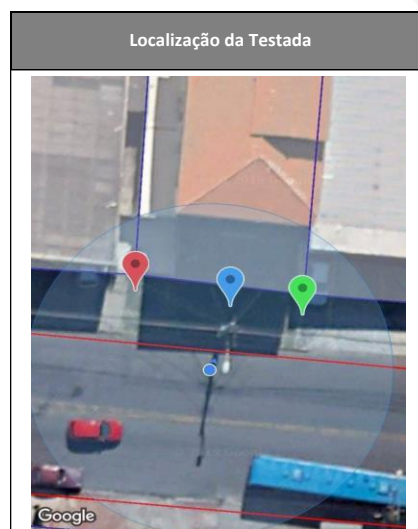
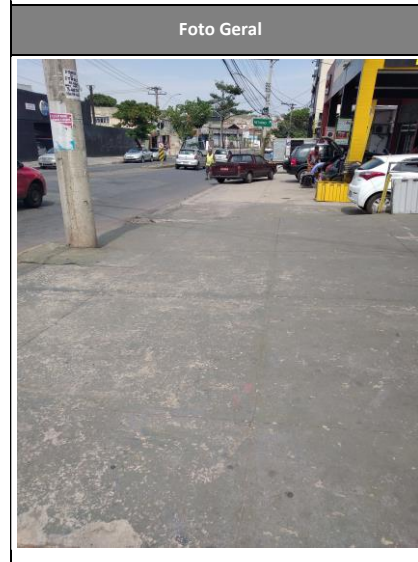
ID	Itens Avaliados	Respostas	Nota
P_1	O Mobiliário urbano está dentro da faixa de serviço de 70 cm ?	Sim	-
P_2	Qual a largura livre do Passeio ?	Acima de 1.50 m	10
P_3	Tipo de revestimento da calçada ?	Concreto	10
P_4	Existência de Buracos ?	Poucos	5
P_5	Condições Gerais do Piso e meio-fio da calçada ?	Regular	5
P_6	Presença de desníveis ?	Leve	7
P_7	Tem rebaixamento de calçada para Pedestre ?	Não	10
P_8	Possui piso tátil ao longo da Calçada ?	Não	-
P_9	A calçada Possui Rebaixamento de Veículos correto ?	Não	0
P_10	Existência de altura livre menor que 2,10 m ?	Não	-
P_11	O Passeio está no padrão da SMPU ?	Não	0
P_12	A testada possui prática de estacionamento sobre o passeio ?	Sim	0
P_13	Existe algum dispositivo de Drenagem sobre a calçada ?	Não	0
P_14	Existe PED em frente a testada ?	Não	-
P_15	Existe FTP em frente a testada ?	Não	-
P_16	Classificação geral da calçada pelo pesquisador.	Regular	5
