Diagnóstico da Calçada	Qualidade do Serviço	
Endereço: Av. Portugal, 2355	64	C
Data do Registro: 19/11/2019 11:32:09		
Num. Lote CTM: 200071100100

Diagnóstico da Calçada	Qualidade do Serviço		Complemento do Diagnóstico
Endereço: Av. Portugal, 2355 Data do Registro: 19/11/2019 11:32:09 Num. Lote CTM: 200071100100	64	C

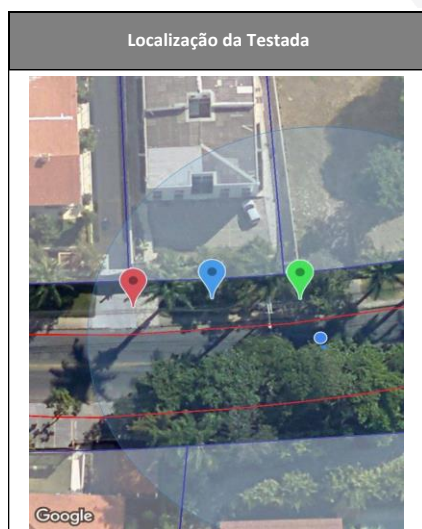
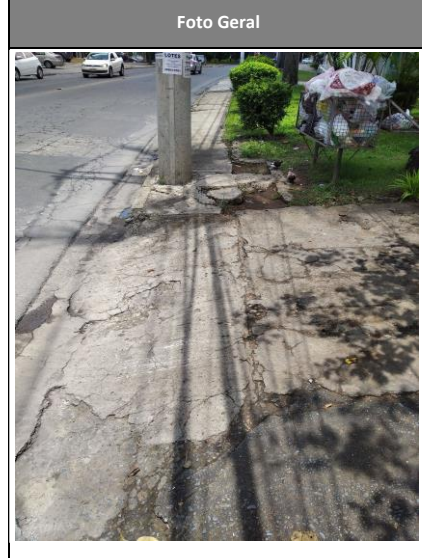
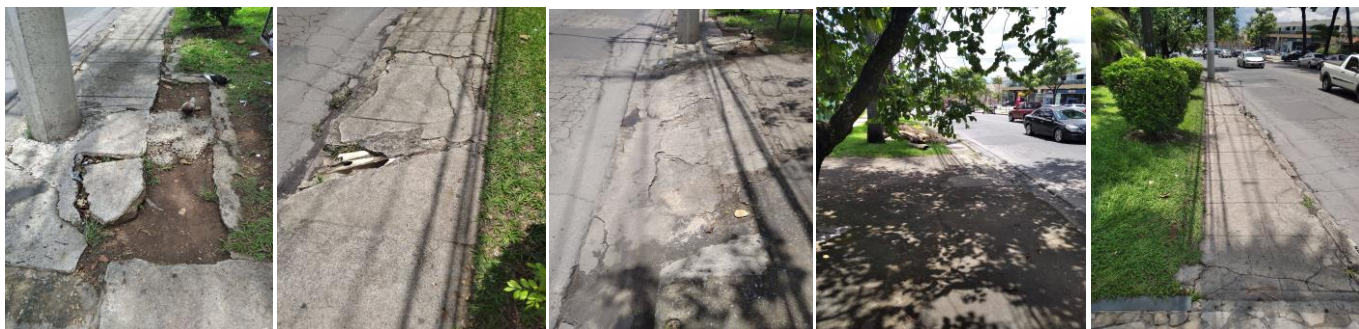
ID	Itens Avaliados	Respostas	Nota
P_1	O Mobiliário urbano está dentro da faixa de serviço de 70 cm ?	Sim	-
P_2	Qual a largura livre do Passeio ?	Entre 0.80 m e 1.20 m	4
P_3	Tipo de revestimento da calçada ?	Concreto	10
P_4	Existência de Buracos ?	Poucos	5
P_5	Condições Gerais do Piso e meio-fio da calçada ?	Ótimo(a)	10
P_6	Presença de desníveis ?	Nenhum	10
P_7	Tem rebaixamento de calçada para Pedestre ?	Não	10
P_8	Possui piso tátil ao longo da Calçada ?	Não	-
P_9	A calçada Possui Rebaixamento de Veículos correto ?	Não	0
P_10	Existência de altura livre menor que 2,10 m ?	Não	-
P_11	O Passeio está no padrão da SMPU ?	Não	0
P_12	A testada possui prática de estacionamento sobre o passeio ?	Não	10
P_13	Existe algum dispositivo de Drenagem sobre a calçada ?	Não	0
P_14	Existe PED em frente a testada ?	Não	-
P_15	Existe FTP em frente a testada ?	Não	-
P_16	Classificação geral da calçada pelo pesquisador.	Regular	5
