Diagnóstico da Calçada	Qualidade do Serviço	
Endereço: Av. Afonso Pena, 559	78	B
Data do Registro: 04/11/2019 11:58:26		
Num. Lote CTM: 10465300055

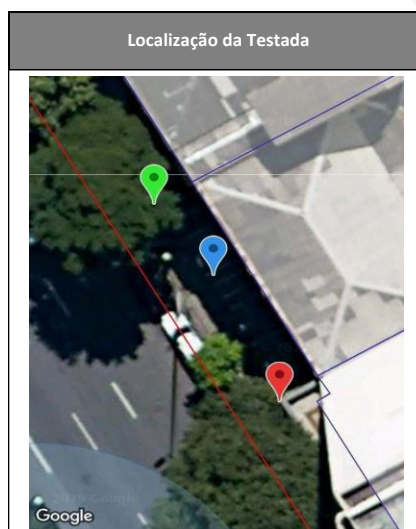
ID	Itens Avaliados	Respostas	Nota
P_1	O Mobiliário urbano está dentro da faixa de serviço de 70 cm ?	Sim	-
P_2	Qual a largura livre do Passeio ?	Acima de 1.50 m	10
P_3	Tipo de revestimento da calçada ?	Pedra Portuguesa	8
P_4	Existência de Buracos ?	Nenhum	10
P_5	Condições Gerais do Piso e meio-fio da calçada ?	Ótimo(a)	10
P_6	Presença de desníveis ?	Nenhum	10
P_7	Tem rebaixamento de calçada para Pedestre ?	Não	10
P_8	Possui piso tátil ao longo da Calçada ?	Não	-
P_9	A calçada Possui Rebaixamento de Veículos correto ?	N.A	0
P_10	Existência de altura livre menor que 2,10 m ?	Não	-
P_11	O Passeio está no padrão da SMPU ?	Não	0
P_12	A testada possui prática de estacionamento sobre o passeio ?	Não	10
P_13	Existe algum dispositivo de Drenagem sobre a calçada ?	Não	0
P_14	Existe PED em frente a testada ?	Não	-
P_15	Existe FTP em frente a testada ?	Não	-
P_16	Classificação geral da calçada pelo pesquisador.	Ótimo(a)	10
