# Lote 1 - Rota: Padre Pedro Pinto

Diagnóstico da Calçada	Qualidade do Serviço	
Endereço: Rua Padre Pedro Pinto, 1192	70	C
Data do Registro: 22/11/2019 09:36:33		
Num. Lote CTM: 190428000080

**FRATAR**  
ENGENHARIA CONSULTIVA

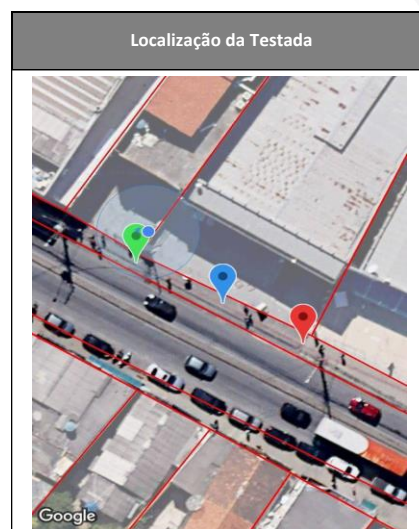
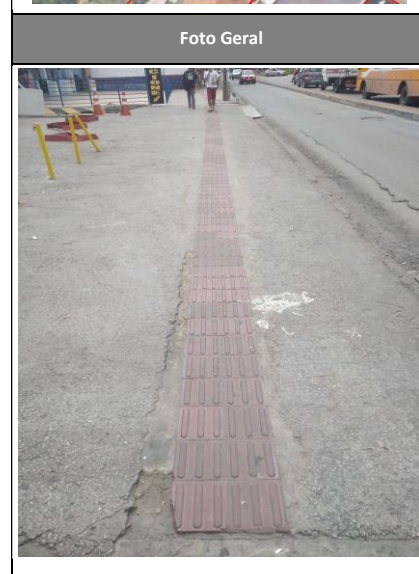
ID	Itens Avaliados	Respostas	Nota
P_1	O Mobiliário urbano está dentro da faixa de serviço de 70 cm ?	Sim	-
P_2	Qual a largura livre do Passeio ?	Acima de 1.50 m	10
P_3	Tipo de revestimento da calçada ?	Concreto	10
P_4	Existência de Buracos ?	Poucos	5
P_5	Condições Gerais do Piso e meio-fio da calçada ?	Regular	5
P_6	Presença de desníveis ?	Nenhum	10
P_7	Tem rebaixamento de calçada para Pedestre ?	Não	10
P_8	Possui piso tátil ao longo da Calçada ?	Sim	-
P_9	A calçada Possui Rebaixamento de Veículos correto ?	Não	0
P_10	Existência de altura livre menor que 2,10 m ?	Não	-
P_11	O Passeio está no padrão da SMPU ?	Não	0
P_12	A testada possui prática de estacionamento sobre o passeio ?	Não	10
P_13	Existe algum dispositivo de Drenagem sobre a calçada ?	Não	0
P_14	Existe PED em frente a testada ?	Não	-
P_15	Existe FTP em frente a testada ?	Não	-
P_16	Classificação geral da calçada pelo pesquisador.	Ótimo(a)	10
