Diagnóstico da Calçada	Qualidade do Serviço	
Endereço: Av. Portugal, 1361	58	C
Data do Registro: 19/11/2019 13:12:59		
Num. Lote CTM: 200054800050

Diagnóstico da Calçada	Qualidade do Serviço		Complemento do Diagnóstico
Endereço: Av. Portugal, 1361 Data do Registro: 19/11/2019 13:12:59 Num. Lote CTM: 200054800050	58	C

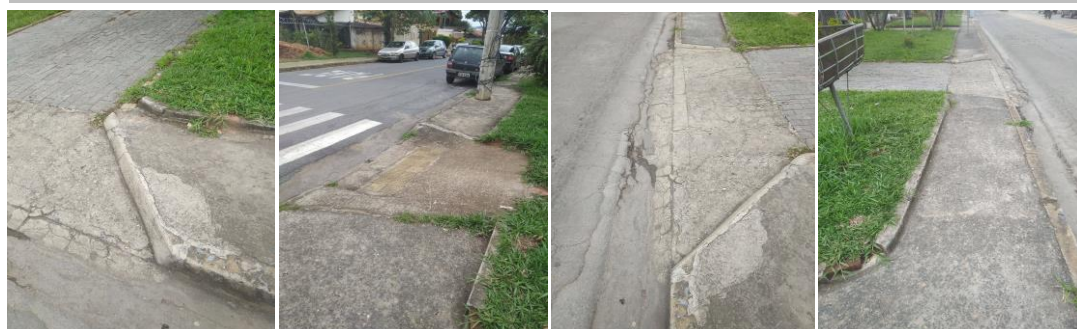
Fotos Complementares - Detalhes do Passeio

ID	Itens Avaliados	Respostas	Nota
P_1	O Mobiliário urbano está dentro da faixa de serviço de 70 cm ?	Sim	-
P_2	Qual a largura livre do Passeio ?	Entre 0.80 m e 1.20 m	4
P_3	Tipo de revestimento da calçada ?	Concreto	10
P_4	Existência de Buracos ?	Nenhum	10
P_5	Condições Gerais do Piso e meio-fio da calçada ?	Ótimo(a)	10
P_6	Presença de desníveis ?	Severo	0
P_7	Tem rebaixamento de calçada para Pedestre ?	Sim	4
P_8	Possui piso tátil ao longo da Calçada ?	Não	-
P_9	A calçada Possui Rebaixamento de Veículos correto ?	Não	0
P_10	Existência de altura livre menor que 2,10 m ?	Não	-
P_11	O Passeio está no padrão da SMPU ?	Não	0
P_12	A testada possui prática de estacionamento sobre o passeio ?	Não	10
P_13	Existe algum dispositivo de Drenagem sobre a calçada ?	Não	0
P_14	Existe PED em frente a testada ?	Não	-
P_15	Existe FTP em frente a testada ?	Não	-
P_16	Classificação geral da calçada pelo pesquisador.	Ótimo(a)	10

ID	Itens Avaliados	Respostas	Nota
P_7_1	Qual tipo do Rebaixo ?	Rebaixo Tipo 1 (trapézio)	0
P_7_1_1	Se for do Tipo 1, Passeio possui largura livre de 1,2 m ?	Não	-3
P_7_1_2	Se for do Tipo 1, O rebaixo tem abas conforme a norma ?	Não	-1
P_7_2	A rampa do rebaixo tem Inclinação da norma (8,33%) ?	Sim	0
P_7_3	O rebaixo possui piso tátil ?	Tem só piso de alerta	-1
P_7_3_1	O piso tátil de alerta e direcional do rebaixo está conforme a norma ?	Não	0
P_8_1	O piso tátil está no eixo da faixa livre ?	0	0
P_8_2	Se tem uma leve mudança de direção está conforme a norma ?	0	0
P_8_3	Se tem mudança de direção de 90º ou maior está conforme a norma ?	0	0
P_8_4	Se tem mudança de direção de três faixas direcionais está conforme a norma ?	0	0
P_8_5	Se tem mudança de direção de quatro faixas direcionais está conforme a norma?	0	0
P_8_6	Tem piso tátil em pontos de ônibus conforme a norma?	0	0
P_8_7	O piso tátil tem conexão com os lotes vizinhos?	0	0
