Lote 1 - Rota: Padre Pedro Pinto

FRATAR
ENGENHARIA CONSULTIVA

Diagnóstico da Calçada	Qualidade do Serviço	
Endereço: Rua Padre Pedro Pinto, s/nº	69	C
Data do Registro: 21/11/2019 11:43:50		
Num. Lote CTM: 210621600515

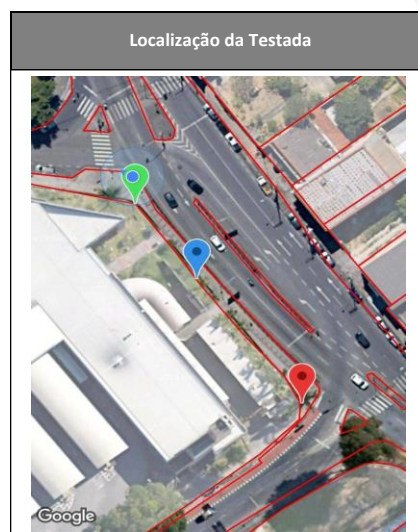
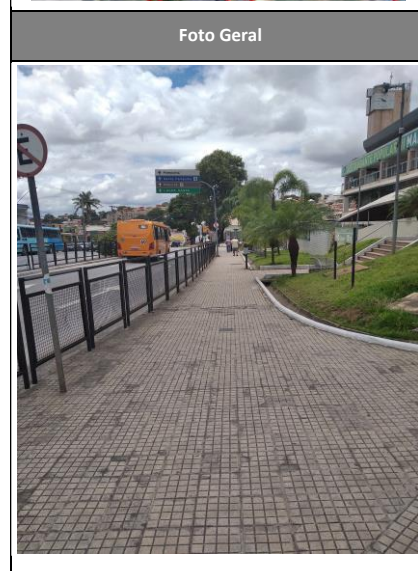
ID	Itens Avaliados	Respostas	Nota
P_1	O Mobiliário urbano está dentro da faixa de serviço de 70 cm ?	Sim	-
P_2	Qual a largura livre do Passeio ?	Acima de 1.50 m	10
P_3	Tipo de revestimento da calçada ?	Ladrilho Hidráulico	10
P_4	Existência de Buracos ?	Poucos	5
P_5	Condições Gerais do Piso e meio-fio da calçada ?	Regular	5
P_6	Presença de desníveis ?	Nenhum	10
P_7	Tem rebaixamento de calçada para Pedestre ?	Sim	9
P_8	Possui piso tátil ao longo da Calçada ?	Não	-
P_9	A calçada Possui Rebaixamento de Veículos correto ?	N.A	0
P_10	Existência de altura livre menor que 2,10 m ?	Não	-
P_11	O Passeio está no padrão da SMPU ?	Não	0
P_12	A testada possui prática de estacionamento sobre o passeio ?	Não	10
P_13	Existe algum dispositivo de Drenagem sobre a calçada ?	Não	0
P_14	Existe PED em frente a testada ?	Não	-
P_15	Existe FTP em frente a testada ?	Sim	-
P_16	Classificação geral da calçada pelo pesquisador.	Ótimo(a)	10
