Diagnóstico da Calçada	Qualidade do Serviço	
Endereço: Av. Portugal, 637	<b>68</b>	<b>C</b>
Data do Registro: 19/11/2019 14:01:06		
Num. Lote CTM: 200063600240

Diagnóstico da Calçada	Qualidade do Serviço		Complemento do Diagnóstico
Endereço: Av. Portugal, 637 Data do Registro: 19/11/2019 14:01:06 Num. Lote CTM: 200063600240	68	C

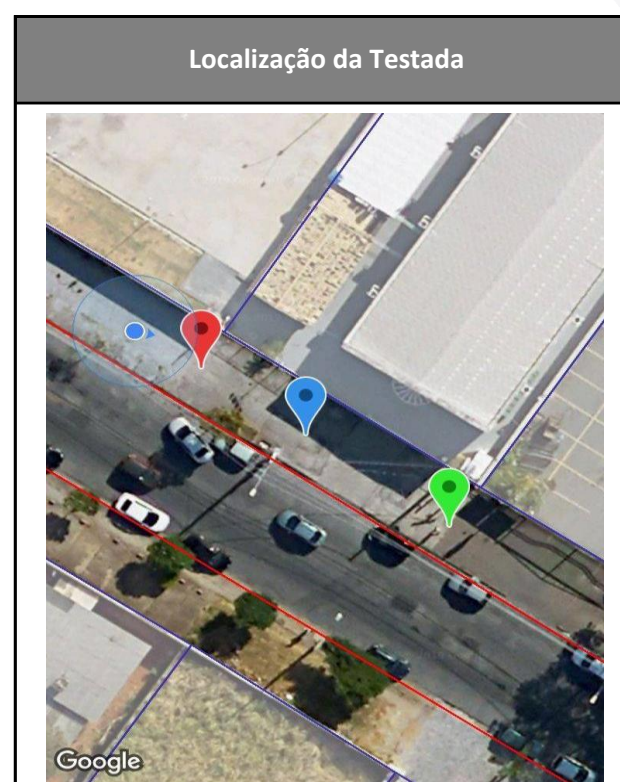
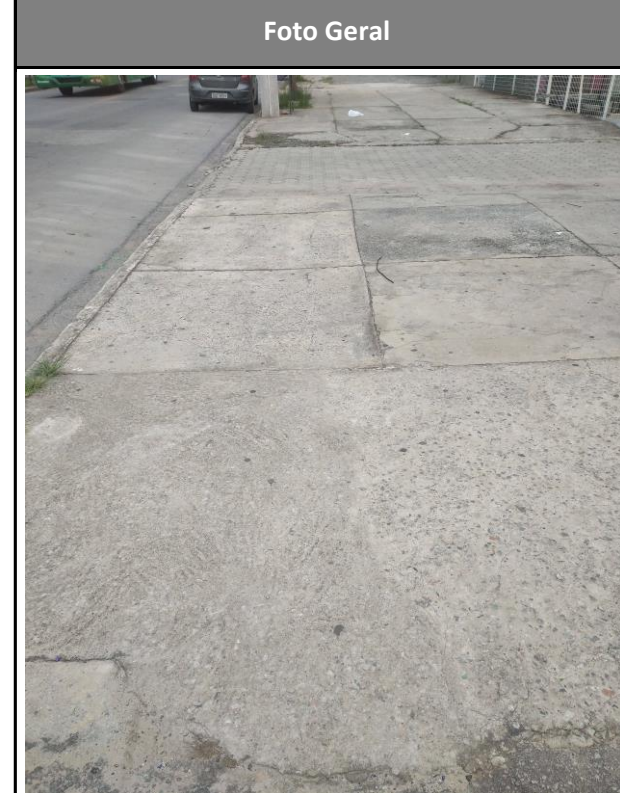
ID	Itens Avaliados	Respostas	Nota
P_1	O Mobiliário urbano está dentro da faixa de serviço de 70 cm ?	Sim	-
P_2	Qual a largura livre do Passeio ?	Acima de 1.50 m	10
P_3	Tipo de revestimento da calçada ?	Concreto	10
P_4	Existencia de Buracos ?	Nenhum	10
P_5	Condições Gerais do Piso e meio-fio da calçada ?	Regular	5
P_6	Presença de desniveis ?	Médio	3
P_7	Tem rebaixamento de calçada para Pedestre ?	Não	10
P_8	Possui piso tátil ao longo da Calçada ?	Não	-
P_9	A calçada Possui Rebaixamento de Veiculos correto ?	Não	0
P_10	Existencia de altura livre menor que 2,10 m ?	Não	-
P_11	O Passeio está no padrao da SMPU ?	Não	0
P_12	A testada possui prática de estacionamento sobre o passeio ?	Não	10
P_13	Existe algum dispositivo de Drenagem sobre a calçada ?	Não	0
P_14	Existe PED em frente a testada ?	Não	-
P_15	Existe FTP em frente a testada ?	Não	-
P_16	Classificação geral da calçada pelo pesquisador.	Ótimo(a)	10
