Lote 5 - Rota: Sul

Diagnóstico da Calçada	Qualidade do Serviço	
Endereço: Av. Nossa Sra. Do Carmo, 1420	82	B
Data do Registro: 12/11/2019 09:59:25		
Num. Lote CTM: 90303100455

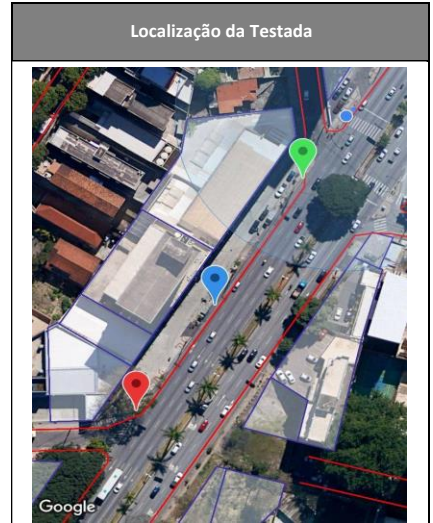
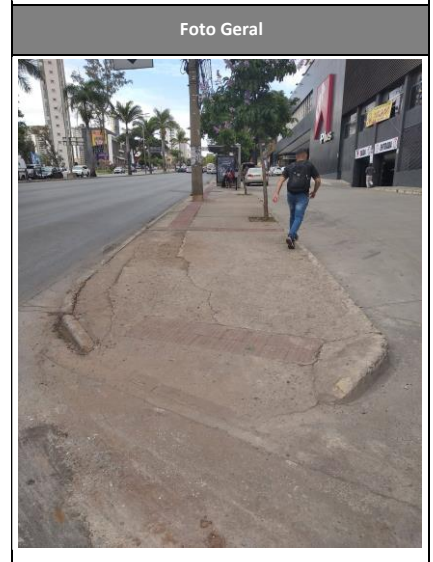
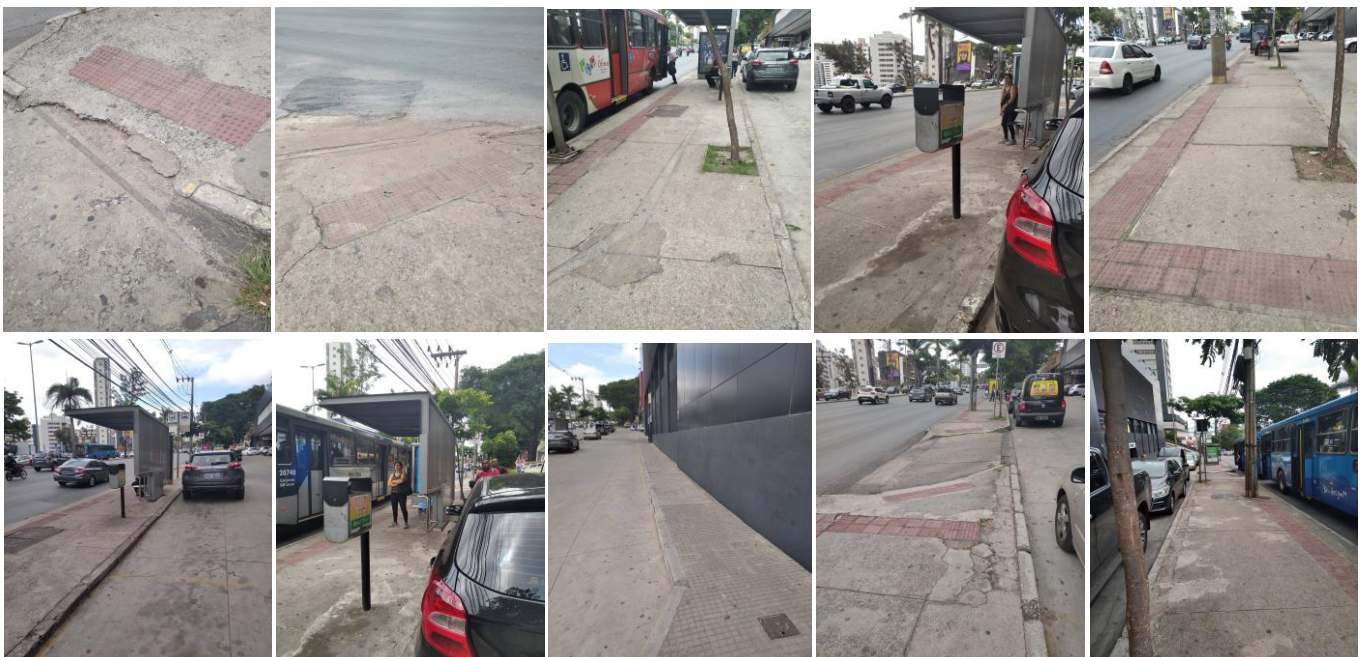
Fotos Complementares - Detalhes do Passeio

ID	Itens Avaliados	Respostas	Nota
P_1	O Mobiliário urbano está dentro da faixa de serviço de 70 cm ?	Não	-
P_2	Qual a largura livre do Passeio ?	Acima de 1.50 m	10
P_3	Tipo de revestimento da calçada ?	Concreto	10
P_4	Existência de Buracos ?	Poucos	10
P_5	Condições Gerais do Piso e meio-fio da calçada ?	Ótimo(a)	10
P_6	Presença de desníveis ?	Nenhum	10
P_7	Tem rebaixamento de calçada para Pedestre ?	Sim	7
P_8	Possui piso tátil ao longo da Calçada ?	Sim	-
P_9	A calçada Possui Rebaixamento de Veículos correto ?	Sim	10
P_10	Existência de altura livre menor que 2,10 m ?	Não	-
P_11	O Passeio está no padrão da SMPU ?	Não	0
P_12	A testada possui prática de estacionamento sobre o passeio ?	Não	10
P_13	Existe algum dispositivo de Drenagem sobre a calçada ?	Não	0
P_14	Existe PED em frente a testada ?	Sim	-
P_15	Existe FTP em frente a testada ?	Não	-
P_16	Classificação geral da calçada pelo pesquisador.	Ótimo(a)	10

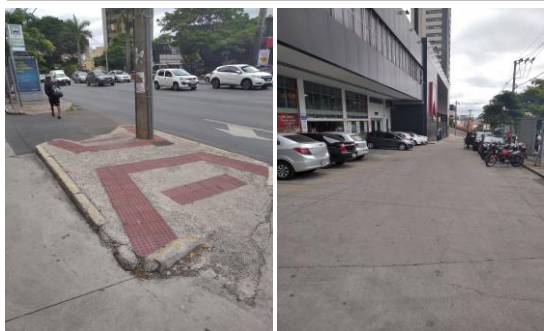
Fotos Complementares - Detalhes do Passeio

ID	Itens Avaliados	Respostas	Nota
P_7_1	Qual tipo do Rebaixo ?	Rebaixo Tipo 1 (trapézio)	0
P_7_1_1	Se for do Tipo 1, Passeio possui largura livre de 1,2 m ?	Sim	0
P_7_1_2	Se for do Tipo 1, O rebaixo tem abas conforme a norma ?	Não	-1
P_7_2	A rampa do rebaixo tem Inclinação da norma (8,33%) ?	Sim	0
P_7_3	O rebaixo possui piso tátil ?	Tem só piso de alerta	-1
P_7_3_1	O piso tátil de alerta e direcional do rebaixo está conforme a norma ?	Não	-1
P_8_1	O piso tátil está no eixo da faixa livre ?	Não	0
P_8_2	Se tem uma leve mudança de direção está conforme a norma ?	Não	0
P_8_3	Se tem mudança de direção de 90º ou maior está conforme a norma ?	0	0
P_8_4	Se tem mudança de direção de três faixas direcionais está conforme a norma ?	0	0
P_8_5	Se tem mudança de direção de quatro faixas direcionais está conforme a norma?	0	0
P_8_6	Tem piso tátil em pontos de ônibus conforme a norma?	Não	0
P_8_7	O piso tátil tem conexão com os lotes vizinhos?	Sim	0

P_8_8	O piso tátil está em boas condições aparentes?	Sim	0
P_8_9	O piso tátil apresenta desenho com bom senso?	Sim	0
P_13_1	Dispositivo de Drenagem está devidamente instalado e bem conservado?	0	0
P_13_2	Dispositivo de Drenagem oferece risco para caminamento seguro de pedestre?	0	0
