# Lote 1 - Rota: Padre Pedro Pinto

| Diagnóstico da Calçada | Qualidade do Serviço | |
| Endereço: Rua Padre Pedro Pinto, 2280 | <b>53</b> | <b>C</b> |
| Num. Lote CTM: 190429300060 | | |

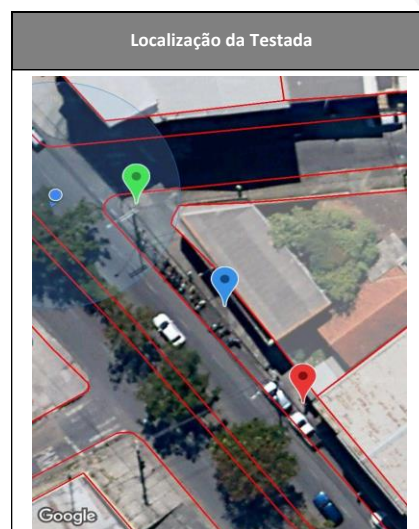
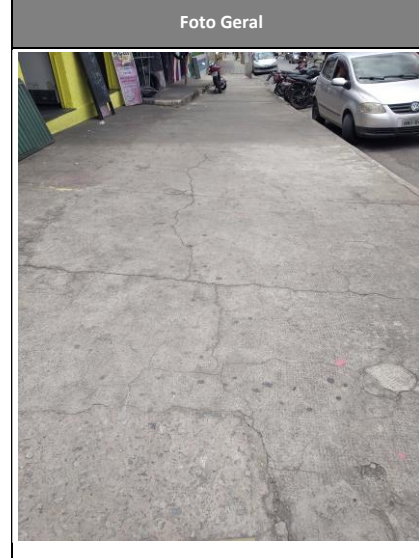
| ID | Itens Avaliados | Respostas | Nota |
|---|--|---|---|
| P_4 | Existência de Buracos ? | Poucos | 5 |
| P_6 | Presença de desníveis ? | Severo | 0 |
| P_11 | O Passeio está no padrão da SMPU ? | Não | 0 |
| P_16 | Classificação geral da calçada pelo pesquisador. | Regular | 5 |
