# Lote 1 - Rota: Padre Pedro Pinto

Diagnóstico da Calçada	Qualidade do Serviço	
Endereço: Rua Padre Pedro Pinto, 6460	<b>80</b>	<b>B</b>
Data do Registro: 13/11/2019 10:59:36		
Num. Lote CTM: 190209600080

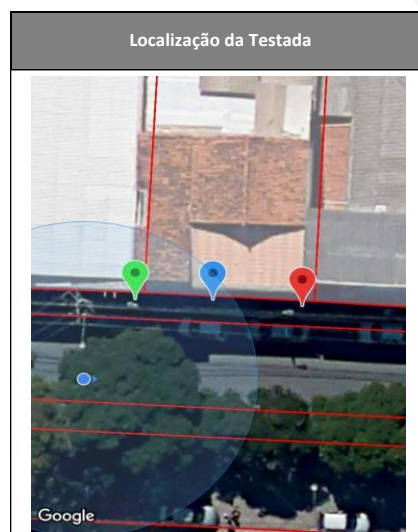
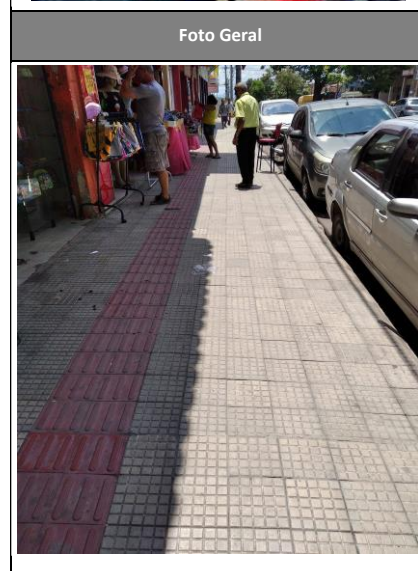
ID	Itens Avaliados	Respostas	Nota
P_1	O Mobiliário urbano está dentro da faixa de serviço de 70 cm ?	Sim	-
P_2	Qual a largura livre do Passeio ?	Acima de 1.50 m	10
P_3	Tipo de revestimento da calçada ?	Ladrilho Hidráulico	10
P_4	Existência de Buracos ?	Nenhum	10
P_5	Condições Gerais do Piso e meio-fio da calçada ?	Ótimo(a)	10
P_6	Presença de desníveis ?	Nenhum	10
P_7	Tem rebaixamento de calçada para Pedestre ?	Não	10
P_8	Possui piso tátil ao longo da Calçada ?	Sim	-
P_9	A calçada Possui Rebaixamento de Veículos correto ?	N.A	0
P_10	Existência de altura livre menor que 2,10 m ?	Não	-
P_11	O Passeio está no padrão da SMPU ?	Não	0
P_12	A testada possui prática de estacionamento sobre o passeio ?	Não	10
P_13	Existe algum dispositivo de Drenagem sobre a calçada ?	Não	0
P_14	Existe PED em frente a testada ?	Não	-
P_15	Existe FTP em frente a testada ?	Não	-
P_16	Classificação geral da calçada pelo pesquisador.	Ótimo(a)	10

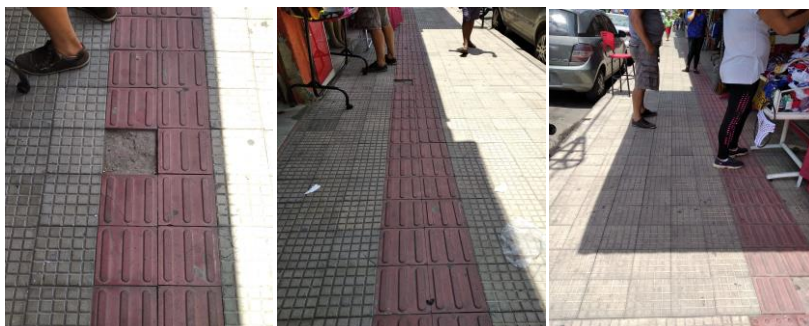
## Fotos Complementares - Detalhes do Passeio

ID	Itens Avaliados	Respostas	Nota
P_7_1	Qual tipo do Rebaixo ?	0	0
P_7_1_1	Se for do Tipo 1, Passeio possui largura livre de 1,2 m ?	0	0
P_7_1_2	Se for do Tipo 1, O rebaixo tem abas conforme a norma ?	0	0
P_7_2	A rampa do rebaixo tem Inclinação da norma (8,33%) ?	0	0
P_7_3	O rebaixo possui piso tátil ?	0	0
P_7_3_1	O piso tátil de alerta e direcional do rebaixo está conforme a norma ?	0	0
P_8_1	O piso tátil está no eixo da faixa livre ?	Não	0
P_8_2	Se tem uma leve mudança de direção está conforme a norma ?	Não	0
P_8_3	Se tem mudança de direção de 90º ou maior está conforme a norma ?	0	0
P_8_4	Se tem mudança de direção de três faixas direcionais está conforme a norma ?	0	0
P_8_5	Se tem mudança de direção de quatro faixas direcionais está conforme a norma?	0	0
P_8_6	Tem piso tátil em pontos de ônibus conforme a norma?	N.A	0
P_8_7	O piso tátil tem conexão com os lotes vizinhos?	Sim	0
P_8_8	O piso tátil está em boas condições aparentes?	Não	0

P_8_9	O piso tátil apresenta desenho com bom senso?	Sim	0
P_13_1	Dispositivo de Drenagem está devidamente instalado e bem conservado?	0	0
P_13_2	Dispositivo de Drenagem oferece risco para caminamento seguro de pedestre?	0	0
