Diagnóstico da Calçada	Qualidade do Serviço	
Endereço: Rua Rio Grande do Norte, 1488	<b>57</b>	<b>C</b>
Data do Registro: 14/11/2019 10:46:18		
Num. Lote CTM: 10029000475

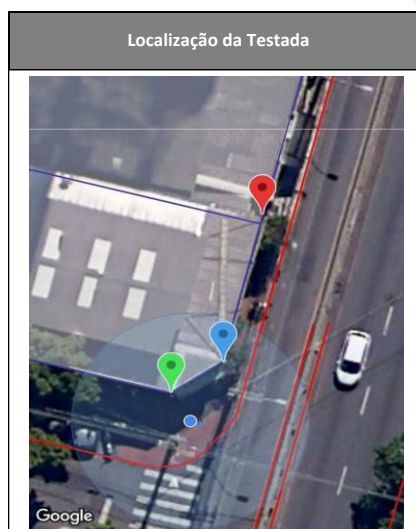
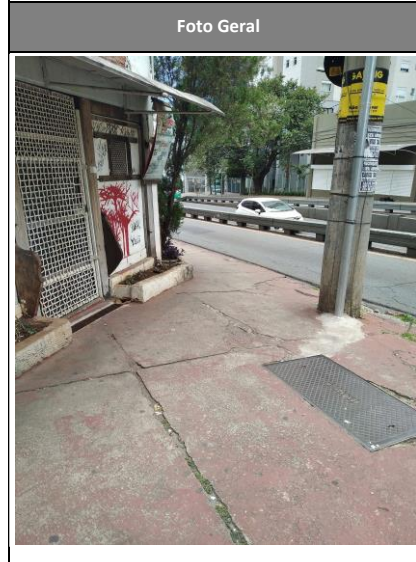
ID	Itens Avaliados	Respostas	Nota
P_1	O Mobiliário urbano está dentro da faixa de serviço de 70 cm ?	Sim	-
P_2	Qual a largura livre do Passeio ?	Acima de 1.50 m	10
P_3	Tipo de revestimento da calçada ?	Concreto	8
P_4	Existência de Buracos ?	Poucos	10
P_5	Condições Gerais do Piso e meio-fio da calçada ?	Péssimo	10
P_6	Presença de desníveis ?	Nenhum	10
P_7	Tem rebaixamento de calçada para Pedestre ?	Sim	8
P_8	Possui piso tátil ao longo da Calçada ?	Não	-
P_9	A calçada Possui Rebaixamento de Veículos correto ?	N.A	0
P_10	Existência de altura livre menor que 2,10 m ?	Sim	-
P_11	O Passeio está no padrão da SMPU ?	Não	0
P_12	A testada possui prática de estacionamento sobre o passeio ?	Não	10
P_13	Existe algum dispositivo de Drenagem sobre a calçada ?	Não	0
P_14	Existe PED em frente a testada ?	Não	-
P_15	Existe FTP em frente a testada ?	Sim	-
P_16	Classificação geral da calçada pelo pesquisador.	Ruim	10
