Diagnóstico da Calçada	Qualidade do Serviço	
Endereço: Av. Brigadeiro Eduardo Gomes, s/nº	75	B
Data do Registro: 26/11/2019 15:16:00		
Num. Lote CTM: 130159100415

Lote 1 - Rota: Noroeste

FRATAR
ENGENHARIA CONSULTIVA

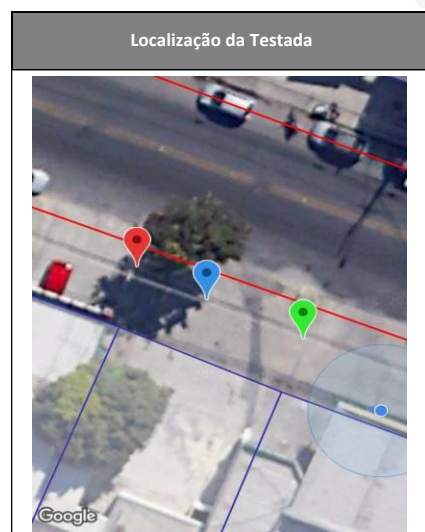
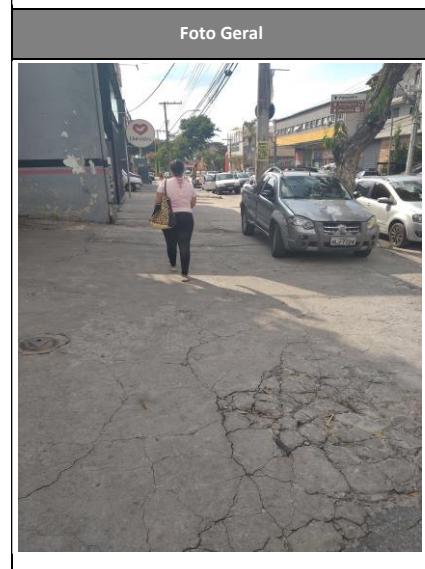
Fotos Complementares - Detalhes do Passeio

ID	Itens Avaliados	Respostas	Nota
P_1	O Mobiliário urbano está dentro da faixa de serviço de 70 cm ?	Sim	-
P_2	Qual a largura livre do Passeio ?	Acima de 1.50 m	10
P_3	Tipo de revestimento da calçada ?	Concreto	10
P_4	Existência de Buracos ?	Poucos	5
P_5	Condições Gerais do Piso e meio-fio da calçada ?	Regular	5
P_6	Presença de desníveis ?	Nenhum	10
P_7	Tem rebaixamento de calçada para Pedestre ?	Não	10
P_8	Possui piso tátil ao longo da Calçada ?	Não	-
P_9	A calçada Possui Rebaixamento de Veículos correto ?	Sim	10
P_10	Existência de altura livre menor que 2,10 m ?	Não	-
P_11	O Passeio está no padrão da SMPU ?	Não	0
P_12	A testada possui prática de estacionamento sobre o passeio ?	Não	10
P_13	Existe algum dispositivo de Drenagem sobre a calçada ?	Não	0
P_14	Existe PED em frente a testada ?	Não	-
P_15	Existe FTP em frente a testada ?	Não	-
P_16	Classificação geral da calçada pelo pesquisador.	Regular	5
