# Lote 4 - Rota: Contorno

Diagnóstico da Calçada	Qualidade do Serviço	
Endereço: Av.Contorno, 6040	<b>65</b>	<b>C</b>
Data do Registro: 06/11/2019 16:19:11		
Num. Lote CTM: 10001600250

Diagnóstico da Calçada	Qualidade do Serviço		Complemento do Diagnóstico
<b>Endereço: Av.Contorno, 6040</b> <b>Data do Registro: 06/11/2019 16:19:11</b> <b>Num. Lote CTM: 10001600250</b>	<b>65</b>	<b>C</b>

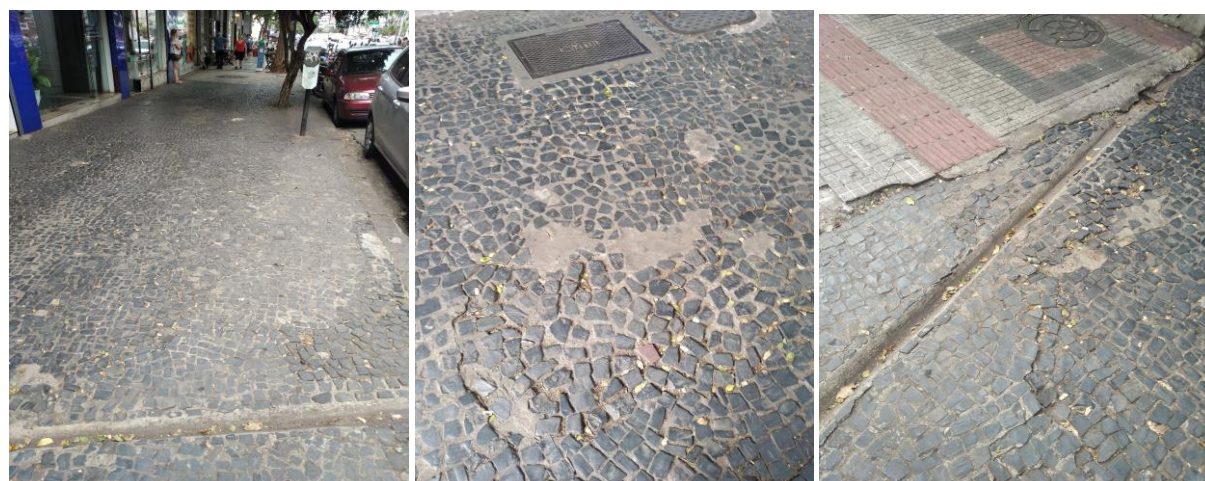
P_8_9	O piso tátil apresenta desenho com bom senso?	0	0
P_13_1	Dispositivo de Drenagem está devidamente instalado e bem conservado?	Não	0
P_13_2	Dispositivo de Drenagem oferece risco para caminhamento seguro de pedestre?	Sim	0
