Diagnóstico da Calçada	Qualidade do Serviço	
Endereço: Av.Contorno, s/nº	61	C
Data do Registro: 30/10/2019 11:28:26		
Num. Lote CTM: 30811400220

Lote 4 - Rota: Contorno

FRATAR
ENGENHARIA CONSULTIVA

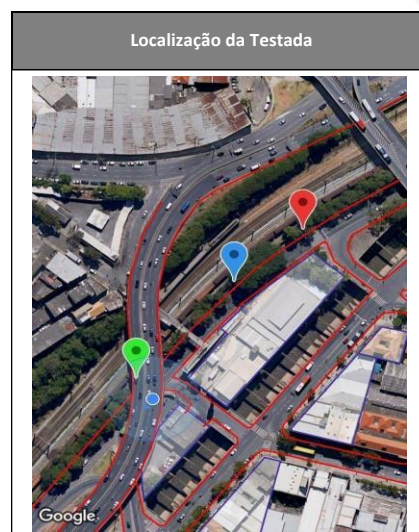
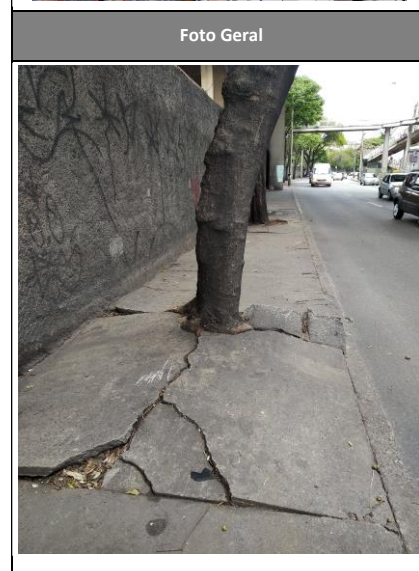
ID	Itens Avaliados	Respostas	Nota
P_1	O Mobiliário urbano está dentro da faixa de serviço de 70 cm ?	Não	-
P_2	Qual a largura livre do Passeio ?	Entre 1.20 m e 1.50 m	6
P_3	Tipo de revestimento da calçada ?	Concreto	10
P_4	Existência de Buracos ?	Poucos	5
P_5	Condições Gerais do Piso e meio-fio da calçada ?	Regular	5
P_6	Presença de desníveis ?	Nenhum	10
P_7	Tem rebaixamento de calçada para Pedestre ?	Não	10
P_8	Possui piso tátil ao longo da Calçada ?	Não	-
P_9	A calçada Possui Rebaixamento de Veículos correto ?	N.A	0
P_10	Existência de altura livre menor que 2,10 m ?	Não	-
P_11	O Passeio está no padrão da SMPU ?	Não	0
P_12	A testada possui prática de estacionamento sobre o passeio ?	Não	10
P_13	Existe algum dispositivo de Drenagem sobre a calçada ?	Não	0
P_14	Existe PED em frente a testada ?	Sim	-
P_15	Existe FTP em frente a testada ?	Não	-
P_16	Classificação geral da calçada pelo pesquisador.	Regular	5
