Diagnóstico da Calçada	Qualidade do Serviço	
Endereço: Av. Abílio Machado, 1163	55	C
Data do Registro: 11/11/2019 15:02:18		
Num. Lote CTM: 130057300450

Lote 1 - Rota: Noroeste

FRATAR
ENGENHARIA CONSULTIVA

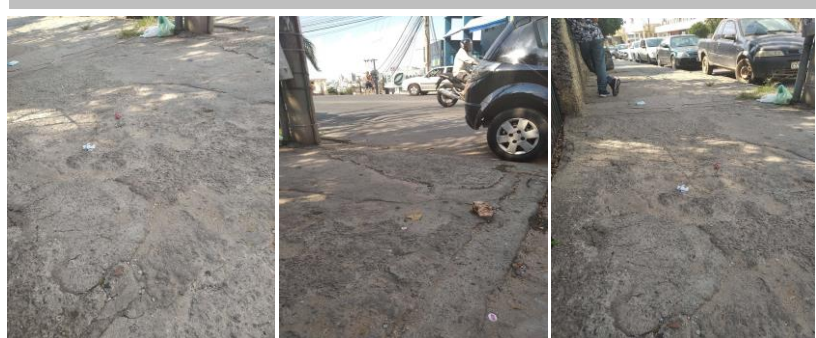
Fotos Complementares - Detalhes do Passeio

ID	Itens Avaliados	Respostas	Nota
P_1	O Mobiliário urbano está dentro da faixa de serviço de 70 cm ?	Sim	-
P_2	Qual a largura livre do Passeio ?	Acima de 1.50 m	10
P_3	Tipo de revestimento da calçada ?	Concreto	10
P_4	Existência de Buracos ?	Poucos	5
P_5	Condições Gerais do Piso e meio-fio da calçada ?	Péssimo	0
P_6	Presença de desníveis ?	Nenhum	10
P_7	Tem rebaixamento de calçada para Pedestre ?	Não	10
P_8	Possui piso tátil ao longo da Calçada ?	Não	-
P_9	A calçada Possui Rebaixamento de Veículos correto ?	N.A	0
P_10	Existência de altura livre menor que 2,10 m ?	Não	-
P_11	O Passeio está no padrão da SMPU ?	Não	0
P_12	A testada possui prática de estacionamento sobre o passeio ?	Não	10
P_13	Existe algum dispositivo de Drenagem sobre a calçada ?	Não	0
P_14	Existe PED em frente a testada ?	Não	-
P_15	Existe FTP em frente a testada ?	Não	-
P_16	Classificação geral da calçada pelo pesquisador.	Ruim	0
