Diagnóstico da Calçada	Qualidade do Serviço	
Endereço: Av. Portugal, 1059	<b>65</b>	<b>C</b>
Data do Registro: 19/11/2019 13:36:49		
Num. Lote CTM: 200064900070

Diagnóstico da Calçada	Qualidade do Serviço		Complemento do Diagnóstico
Endereço: Av. Portugal, 1059 Data do Registro: 19/11/2019 13:36:49 Num. Lote CTM: 200064900070	65	C

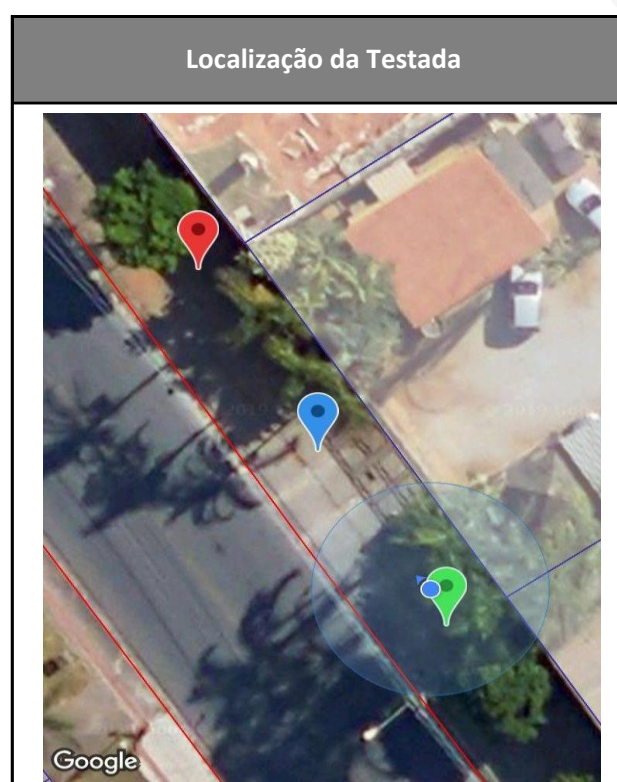
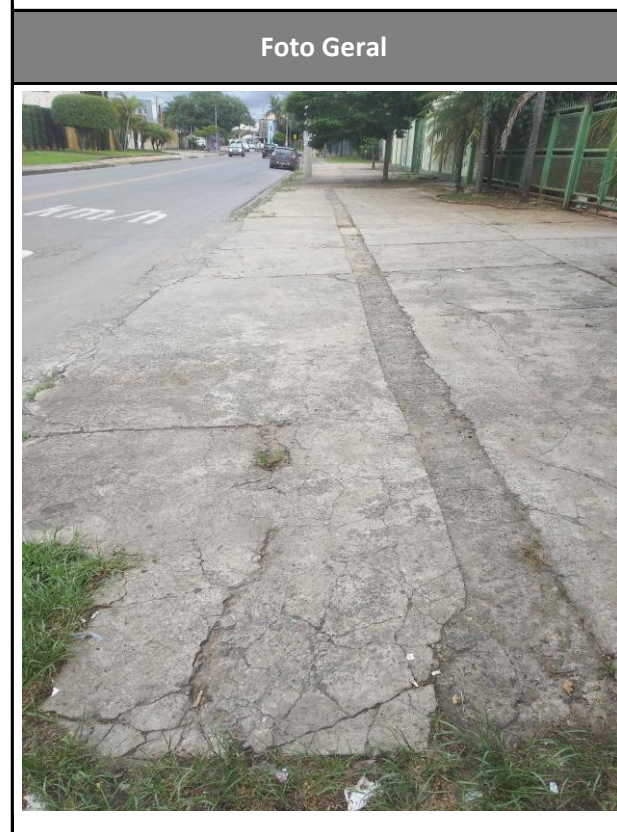
ID	Itens Avaliados	Respostas	Nota
P_1	O Mobiliário urbano está dentro da faixa de serviço de 70 cm ?	Sim	-
P_2	Qual a largura livre do Passeio ?	Acima de 1.50 m	10
P_3	Tipo de revestimento da calçada ?	Concreto	10
P_4	Existencia de Buracos ?	Poucos	5
P_5	Condições Gerais do Piso e meio-fio da calçada ?	Regular	5
P_6	Presença de desniveis ?	Nenhum	10
P_7	Tem rebaixamento de calçada para Pedestre ?	Não	10
P_8	Possui piso tátil ao longo da Calçada ?	Não	-
P_9	A calçada Possui Rebaixamento de Veiculos correto ?	Não	0
P_10	Existencia de altura livre menor que 2,10 m ?	Não	-
P_11	O Passeio está no padrao da SMPU ?	Não	0
P_12	A testada possui prática de estacionamento sobre o passeio ?	Não	10
P_13	Existe algum dispositivo de Drenagem sobre a calçada ?	Não	0
P_14	Existe PED em frente a testada ?	Não	-
P_15	Existe FTP em frente a testada ?	Não	-
P_16	Classificação geral da calçada pelo pesquisador.	Regular	5
