Lote 1 - Rota: Padre Pedro Pinto

FRATAR
ENGENHARIA CONSULTIVA

Diagnóstico da Calçada	Qualidade do Serviço	
Endereço: Rua Padre Pedro Pinto, s/nº	65	C
Data do Registro: 22/11/2019 11:09:02		
Num. Lote CTM: 190404800100

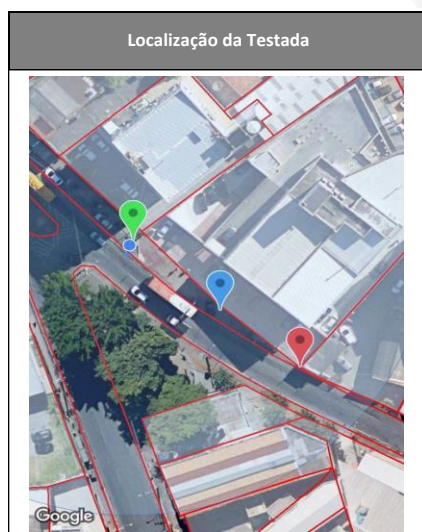
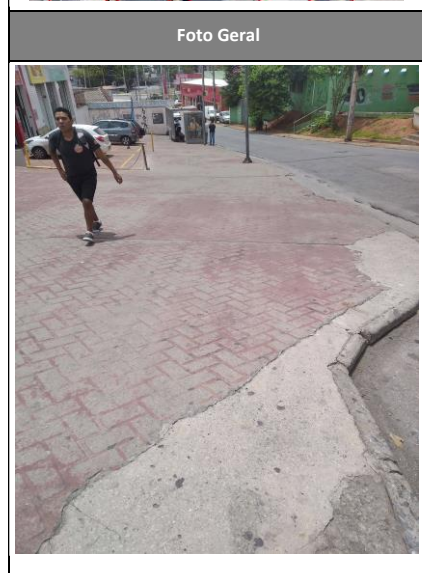
ID	Itens Avaliados	Respostas	Nota
P_1	O Mobiliário urbano está dentro da faixa de serviço de 70 cm ?	Sim	-
P_2	Qual a largura livre do Passeio ?	Acima de 1.50 m	10
P_3	Tipo de revestimento da calçada ?	Bloco Intertravado de Concreto	10
P_4	Existência de Buracos ?	Poucos	5
P_5	Condições Gerais do Piso e meio-fio da calçada ?	Regular	5
P_6	Presença de desníveis ?	Nenhum	10
P_7	Tem rebaixamento de calçada para Pedestre ?	Não	10
P_8	Possui piso tátil ao longo da Calçada ?	Não	-
P_9	A calçada Possui Rebaixamento de Veículos correto ?	Não	0
P_10	Existência de altura livre menor que 2,10 m ?	Não	-
P_11	O Passeio está no padrão da SMPU ?	Não	0
P_12	A testada possui prática de estacionamento sobre o passeio ?	Não	10
P_13	Existe algum dispositivo de Drenagem sobre a calçada ?	Não	0
P_14	Existe PED em frente a testada ?	Sim	-
P_15	Existe FTP em frente a testada ?	Não	-
P_16	Classificação geral da calçada pelo pesquisador.	Regular	5
