Lote 1 - Rota: Padre Pedro Pinto

FRATAR
ENGENHARIA CONSULTIVA

Diagnóstico da Calçada	Qualidade do Serviço	
Endereço: Rua Padre Pedro Pinto, 2350	67	C
Data do Registro: 21/11/2019 11:44:06		
Num. Lote CTM: 190589100130

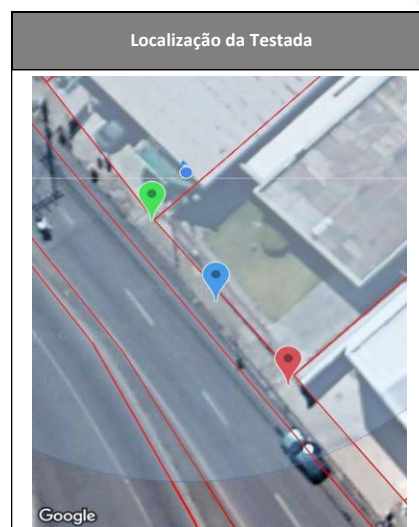
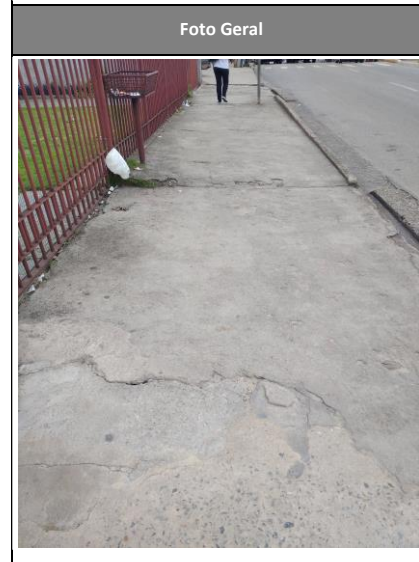
ID	Itens Avaliados	Respostas	Nota
P_1	O Mobiliário urbano está dentro da faixa de serviço de 70 cm ?	Sim	-
P_2	Qual a largura livre do Passeio ?	Acima de 1.50 m	10
P_3	Tipo de revestimento da calçada ?	Concreto	10
P_4	Existência de Buracos ?	Nenhum	10
P_5	Condições Gerais do Piso e meio-fio da calçada ?	Regular	5
P_6	Presença de desníveis ?	Leve	7
P_7	Tem rebaixamento de calçada para Pedestre ?	Não	10
P_8	Possui piso tátil ao longo da Calçada ?	Não	-
P_9	A calçada Possui Rebaixamento de Veículos correto ?	Não	0
P_10	Existência de altura livre menor que 2,10 m ?	Não	-
P_11	O Passeio está no padrão da SMPU ?	Não	0
P_12	A testada possui prática de estacionamento sobre o passeio ?	Não	10
P_13	Existe algum dispositivo de Drenagem sobre a calçada ?	Não	0
P_14	Existe PED em frente a testada ?	Não	-
P_15	Existe FTP em frente a testada ?	Não	-
P_16	Classificação geral da calçada pelo pesquisador.	Regular	5
