Diagnóstico da Calçada	Qualidade do Serviço	
Endereço: Av. Abílio Machado, 1450	65	C
Data do Registro: 08/11/2019 13:09:11		
Num. Lote CTM: 130047200260

Lote 1 - Rota: Noroeste

FRATAR
ENGENHARIA CONSULTIVA

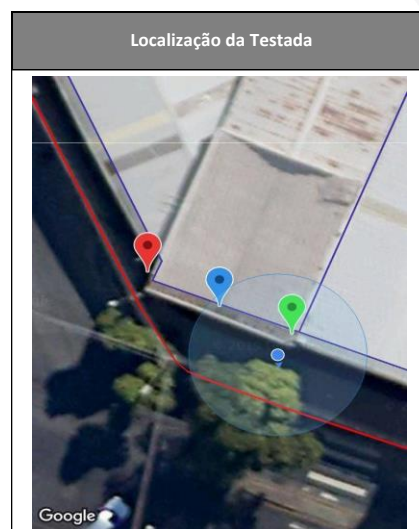
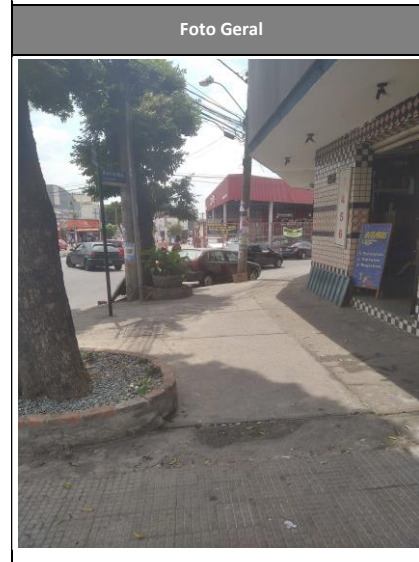
ID	Itens Avaliados	Respostas	Nota
P_1	O Mobiliário urbano está dentro da faixa de serviço de 70 cm ?	Sim	-
P_2	Qual a largura livre do Passeio ?	Acima de 1.50 m	10
P_3	Tipo de revestimento da calçada ?	Concreto	10
P_4	Existência de Buracos ?	Poucos	5
P_5	Condições Gerais do Piso e meio-fio da calçada ?	Regular	5
P_6	Presença de desníveis ?	Nenhum	10
P_7	Tem rebaixamento de calçada para Pedestre ?	Não	10
P_8	Possui piso tátil ao longo da Calçada ?	Não	-
P_9	A calçada Possui Rebaixamento de Veículos correto ?	N.A	0
P_10	Existência de altura livre menor que 2,10 m ?	Não	-
P_11	O Passeio está no padrão da SMPU ?	Não	0
P_12	A testada possui prática de estacionamento sobre o passeio ?	Não	10
P_13	Existe algum dispositivo de Drenagem sobre a calçada ?	Não	0
P_14	Existe PED em frente a testada ?	Não	-
P_15	Existe FTP em frente a testada ?	Não	-
P_16	Classificação geral da calçada pelo pesquisador.	Regular	5
