Diagnóstico da Calçada	Qualidade do Serviço	
Endereço: Av. Olegário Maciel, 2144	80	B
Data do Registro: 05/11/2019 13:38:27		
Num. Lote CTM: 10057700420

Diagnóstico da Calçada	Qualidade do Serviço		Complemento do Diagnóstico
Endereço: Av. Olegário Maciel, 2144 Data do Registro: 05/11/2019 13:38:27 Num. Lote CTM: 10057700420	80	B

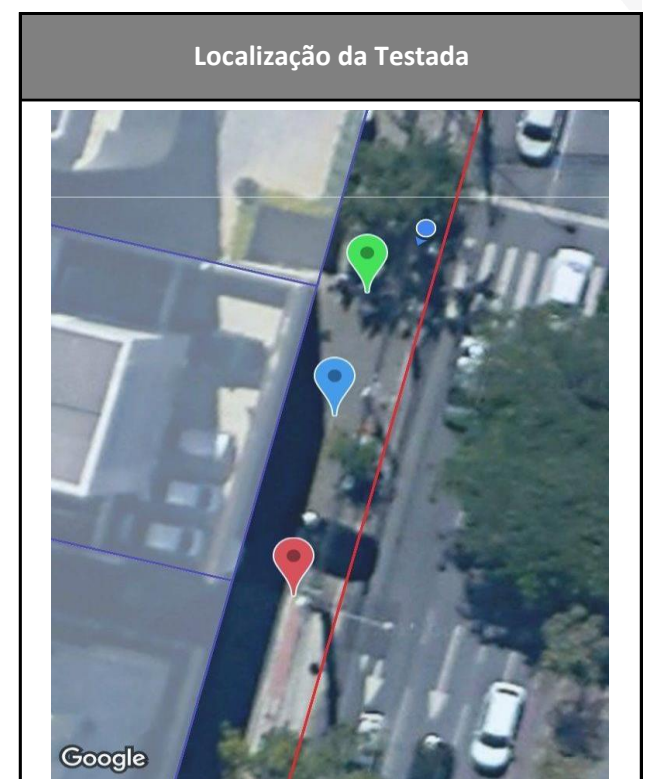
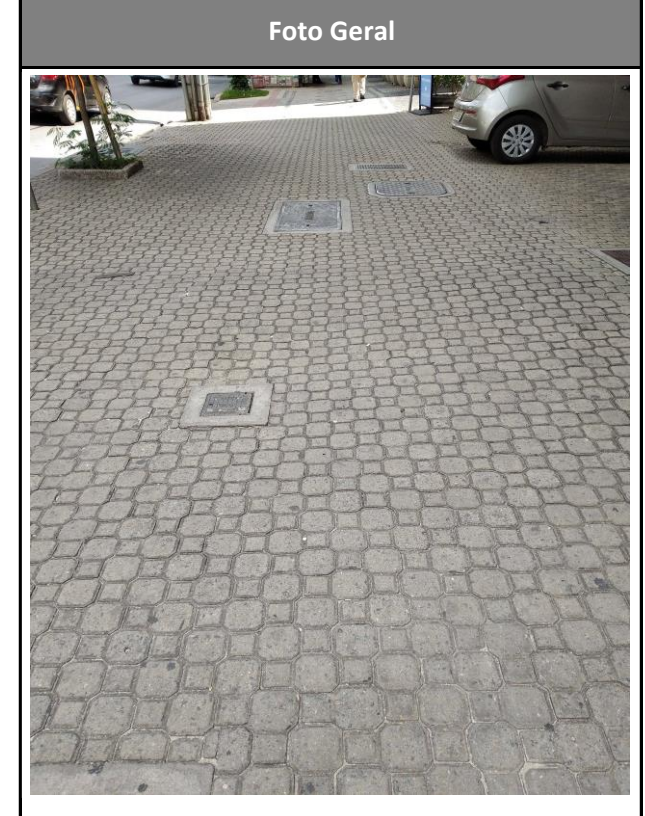
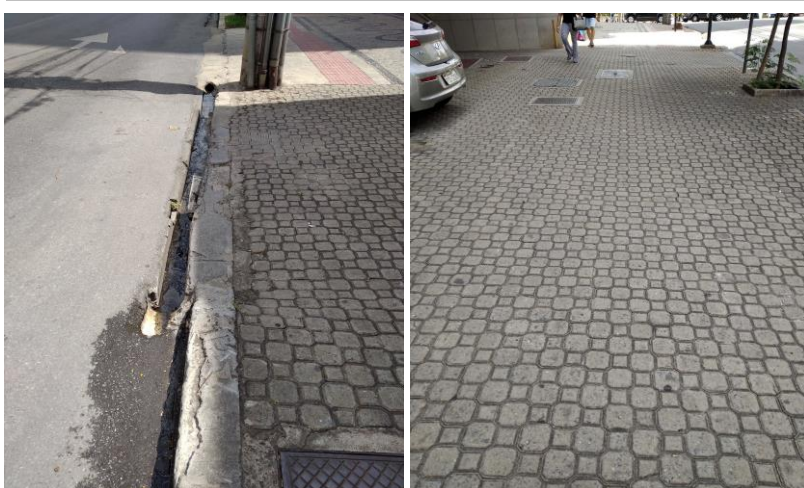
Fotos Complementares - Detalhes do Passeio

ID	Itens Avaliados	Respostas	Nota
P_1	O Mobiliário urbano está dentro da faixa de serviço de 70 cm ?	Sim	-
P_2	Qual a largura livre do Passeio ?	Acima de 1.50 m	10
P_3	Tipo de revestimento da calçada ?	Bloco Intertravado de Concreto	10
P_4	Existencia de Buracos ?	Nenhum	10
P_5	Condições Gerais do Piso e meio-fio da calçada ?	Ótimo(a)	10
P_6	Presença de desniveis ?	Nenhum	10
P_7	Tem rebaixamento de calçada para Pedestre ?	Não	10
P_8	Possui piso tátil ao longo da Calçada ?	Não	-
P_9	A calçada Possui Rebaixamento de Veiculos correto ?	Não	0
P_10	Existencia de altura livre menor que 2,10 m ?	Não	-
P_11	O Passeio está no padrao da SMPU ?	Não	0
P_12	A testada possui prática de estacionamento sobre o passeio ?	Não	10
P_13	Existe algum dispositivo de Drenagem sobre a calçada ?	Não	0
P_14	Existe PED em frente a testada ?	Não	-
P_15	Existe FTP em frente a testada ?	Não	-
P_16	Classificação geral da calçada pelo pesquisador.	Ótimo(a)	10
