Lote 1 - Rota: Padre Pedro Pinto

FRATAR
ENGENHARIA CONSULTIVA

Diagnóstico da Calçada	Qualidade do Serviço	
Endereço: Rua Padre Pedro Pinto, 1460	85	B
Data do Registro: 22/11/2019 09:04:04		
Num. Lote CTM: 190428000335

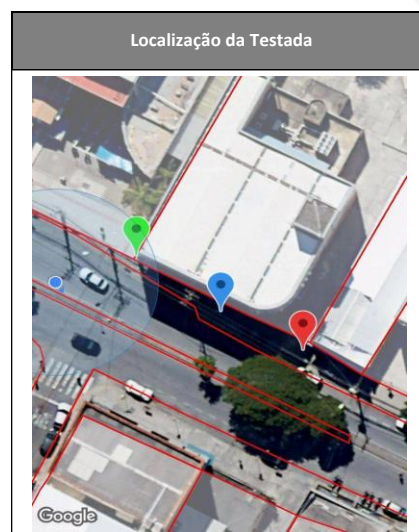
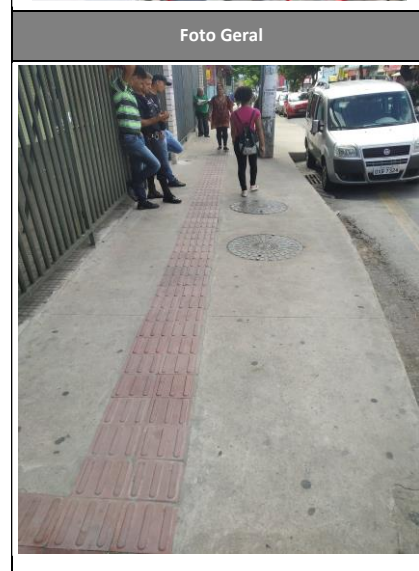
ID	Itens Avaliados	Respostas	Nota
P_1	O Mobiliário urbano está dentro da faixa de serviço de 70 cm ?	Sim	-
P_2	Qual a largura livre do Passeio ?	Acima de 1.50 m	10
P_3	Tipo de revestimento da calçada ?	Concreto	10
P_4	Existência de Buracos ?	Nenhum	10
P_5	Condições Gerais do Piso e meio-fio da calçada ?	Regular	5
P_6	Presença de desníveis ?	Nenhum	10
P_7	Tem rebaixamento de calçada para Pedestre ?	Não	10
P_8	Possui piso tátil ao longo da Calçada ?	Sim	-
P_9	A calçada Possui Rebaixamento de Veículos correto ?	Sim	10
P_10	Existência de altura livre menor que 2,10 m ?	Não	-
P_11	O Passeio está no padrão da SMPU ?	Não	0
P_12	A testada possui prática de estacionamento sobre o passeio ?	Não	10
P_13	Existe algum dispositivo de Drenagem sobre a calçada ?	Não	0
P_14	Existe PED em frente a testada ?	Não	-
P_15	Existe FTP em frente a testada ?	Não	-
P_16	Classificação geral da calçada pelo pesquisador.	Ótimo(a)	10
