Diagnóstico da Calçada	Qualidade do Serviço	
Endereço: Rua São Paulo, 1056	<b>68</b>	<b>C</b>
Data do Registro: 08/11/2019 11:14:19		
Num. Lote CTM: 10354700270

Diagnóstico da Calçada	Qualidade do Serviço		Complemento do Diagnóstico
<b>Endereço: Rua São Paulo, 1056</b> <b>Data do Registro: 08/11/2019 11:14:19</b> <b>Num. Lote CTM: 10354700270</b>	<b>68</b>	<b>C</b>

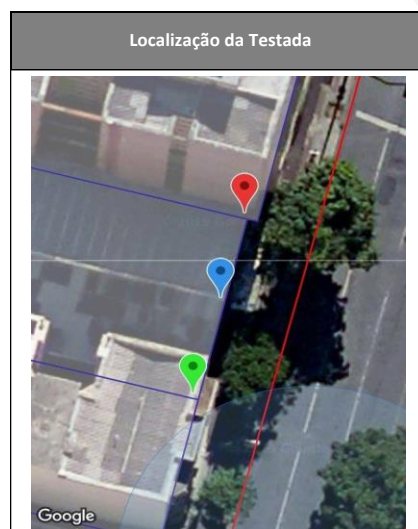
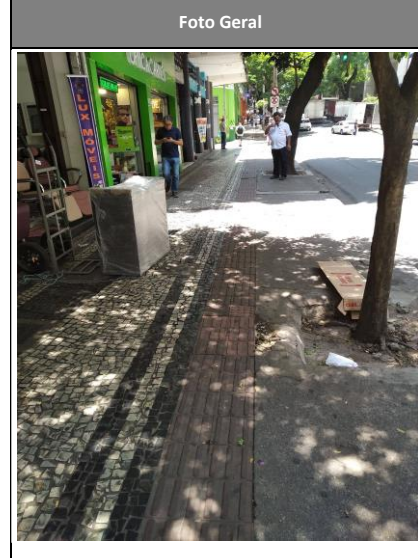
ID	Itens Avaliados	Respostas	Nota
P_1	O Mobiliário urbano está dentro da faixa de serviço de 70 cm ?	Sim	-
P_2	Qual a largura livre do Passeio ?	Acima de 1.50 m	10
P_3	Tipo de revestimento da caçada ?	Pedra Portuguesa	8
P_4	Existencia de Buracos ?	Poucos	5
P_5	Condições Gerais do Piso e meio-fio da calçada ?	Ótimo(a)	10
P_6	Presença de desniveis ?	Nenhum	10
P_7	Tem rebaixamento de calçada para Pedestre ?	Não	10
P_8	Possui piso tátil ao longo da Calçada ?	Sim	-
P_9	A calçada Possui Rebaixamento de Veiculos correto ?	N.A	0
P_10	Existencia de altura livre menor que 2,10 m ?	Não	-
P_11	O Passeio está no padrao da SMPU ?	Não	0
P_12	A testada possui prática de estacionamento sobre o passeio ?	Não	10
P_13	Existe algum dispositivo de Drenagem sobre a calçada ?	Não	0
P_14	Existe PED em frente a testada ?	Não	-
P_15	Existe FTP em frente a testada ?	Não	-
P_16	Classificação geral da calçada pelo pesquisador.	Regular	5
