Diagnóstico da Calçada	Qualidade do Serviço	
Endereço: Rua Sena Madureira, 465	76	B
Data do Registro: 28/10/2019 16:31:27		
Num. Lote CTM: 140786500720

Diagnóstico da Calçada	Qualidade do Serviço		Complemento do Diagnóstico
Endereço: Rua Sena Madureira, 465 Data do Registro: 28/10/2019 16:31:27 Num. Lote CTM: 140786500720	76	B

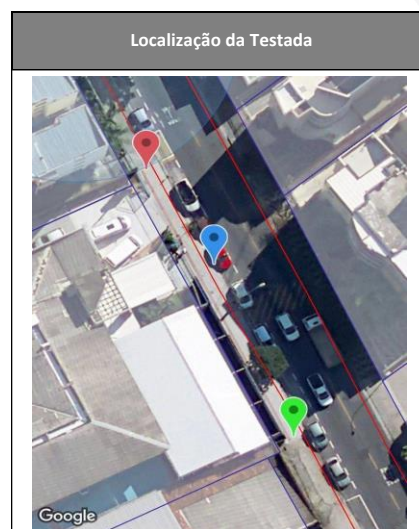
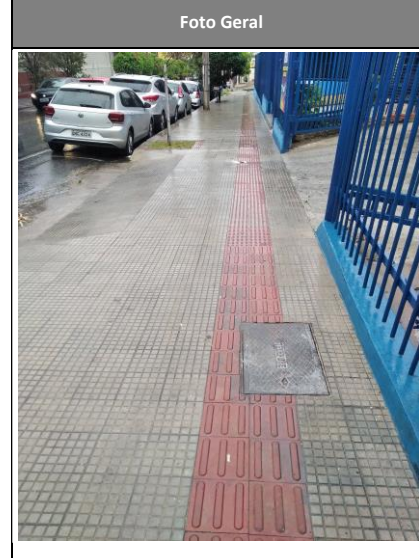
ID	Itens Avaliados	Respostas	Nota
P_1	O Mobiliário urbano está dentro da faixa de serviço de 70 cm ?	Sim	-
P_2	Qual a largura livre do Passeio ?	Entre 1.20 m e 1.50 m	6
P_3	Tipo de revestimento da calçada ?	Ladrilho Hidráulico	10
P_4	Existência de Buracos ?	Nenhum	10
P_5	Condições Gerais do Piso e meio-fio da calçada ?	Ótimo(a)	10
P_6	Presença de desníveis ?	Nenhum	10
P_7	Tem rebaixamento de calçada para Pedestre ?	Não	10
P_8	Possui piso tátil ao longo da Calçada ?	Sim	-
P_9	A calçada Possui Rebaixamento de Veículos correto ?	Não	0
P_10	Existência de altura livre menor que 2,10 m ?	Não	-
P_11	O Passeio está no padrão da SMPU ?	Não	0
P_12	A testada possui prática de estacionamento sobre o passeio ?	Não	10
P_13	Existe algum dispositivo de Drenagem sobre a calçada ?	Não	0
P_14	Existe PED em frente a testada ?	Não	-
P_15	Existe FTP em frente a testada ?	Não	-
P_16	Classificação geral da calçada pelo pesquisador.	Ótimo(a)	10

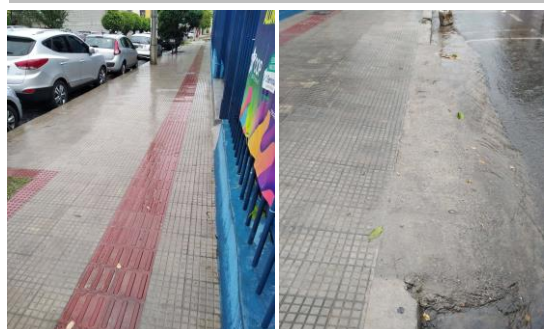
Fotos Complementares - Detalhes do Passeio

ID	Itens Avaliados	Respostas	Nota
P_7_1	Qual tipo do Rebaixo ?	0	0
P_7_1_1	Se for do Tipo 1, Passeio possui largura livre de 1,2 m ?	0	0
P_7_1_2	Se for do Tipo 1, O rebaixo tem abas conforme a norma ?	0	0
P_7_2	A rampa do rebaixo tem Inclinação da norma (8,33%) ?	0	0
P_7_3	O rebaixo possui piso tátil ?	0	0
P_7_3_1	O piso tátil de alerta e direcional do rebaixo está conforme a norma ?	0	0
P_8_1	O piso tátil está no eixo da faixa livre ?	Não	0
P_8_2	Se tem uma leve mudança de direção está conforme a norma ?	Não	0
P_8_3	Se tem mudança de direção de 90º ou maior está conforme a norma ?	0	0
P_8_4	Se tem mudança de direção de três faixas direcionais está conforme a norma ?	0	0
P_8_5	Se tem mudança de direção de quatro faixas direcionais está conforme a norma?	0	0
P_8_6	Tem piso tátil em pontos de ônibus conforme a norma?	N.A	0
P_8_7	O piso tátil tem conexão com os lotes vizinhos?	Sim	0
P_8_8	O piso tátil está em boas condições aparentes?	Sim	0

P_8_9	O piso tátil apresenta desenho com bom senso?	Sim	0
P_13_1	Dispositivo de Drenagem está devidamente instalado e bem conservado?	0	0
P_13_2	Dispositivo de Drenagem oferece risco para caminamento seguro de pedestre?	0	0
