Diagnóstico da Calçada	Qualidade do Serviço	
Endereço: Av. Andradas, s/nº	<b>74</b>	<b>B</b>
Data do Registro: 11/11/2019 09:30:38		
Num. Lote CTM: 60087300325

# Lote 3 - Rota: Leste 3

**FRATAR**  
ENGENHARIA CONSULTIVA

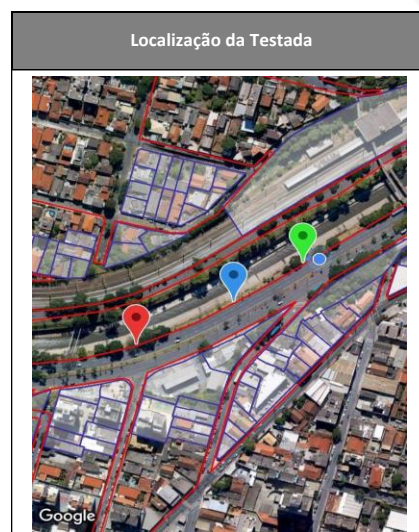
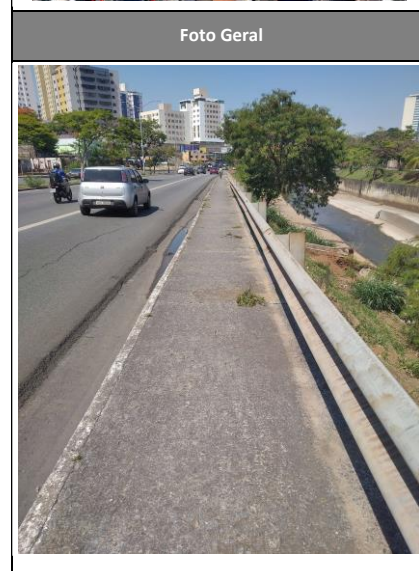
ID	Itens Avaliados	Respostas	Nota
P_1	O Mobiliário urbano está dentro da faixa de serviço de 70 cm ?	Sim	-
P_2	Qual a largura livre do Passeio ?	Entre 0.80 m e 1.20 m	4
P_3	Tipo de revestimento da calçada ?	Concreto	10
P_4	Existência de Buracos ?	Nenhum	10
P_5	Condições Gerais do Piso e meio-fio da calçada ?	Ótimo(a)	10
P_6	Presença de desníveis ?	Nenhum	10
P_7	Tem rebaixamento de calçada para Pedestre ?	Não	10
P_8	Possui piso tátil ao longo da Calçada ?	Não	-
P_9	A calçada Possui Rebaixamento de Veículos correto ?	N.A	0
P_10	Existência de altura livre menor que 2,10 m ?	Não	-
P_11	O Passeio está no padrão da SMPU ?	Não	0
P_12	A testada possui prática de estacionamento sobre o passeio ?	Não	10
P_13	Existe algum dispositivo de Drenagem sobre a calçada ?	Não	0
P_14	Existe PED em frente a testada ?	Sim	-
P_15	Existe FTP em frente a testada ?	Não	-
P_16	Classificação geral da calçada pelo pesquisador.	Ótimo(a)	10
