Diagnóstico da Calçada	Qualidade do Serviço	
Endereço: Rua São Paulo, 900	<b>61</b>	<b>C</b>
Data do Registro: 08/11/2019 11:34:07		
Num. Lote CTM: 10386500370

Diagnóstico da Calçada	Qualidade do Serviço		Complemento do Diagnóstico
<b>Endereço: Rua São Paulo, 900</b> <b>Data do Registro: 08/11/2019 11:34:07</b> <b>Num. Lote CTM: 10386500370</b>	<b>61</b>	<b>C</b>

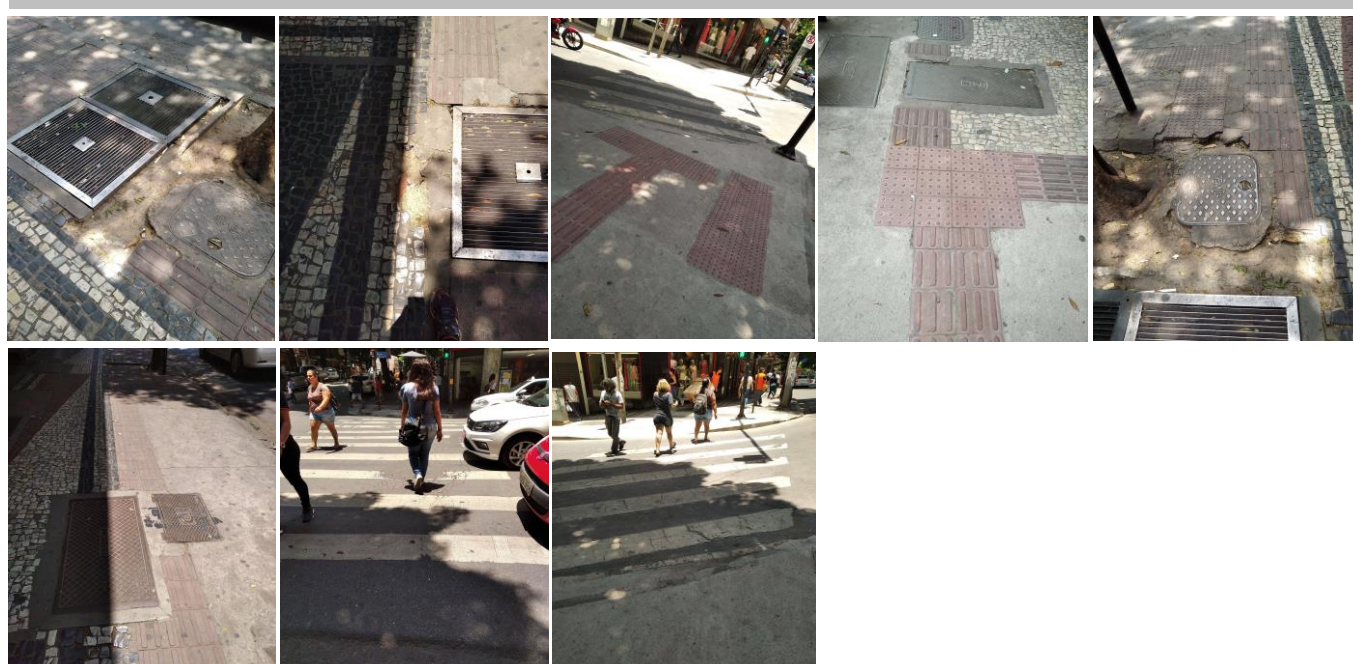
Fotos Complementares - Detalhes do Passeio
