Diagnóstico da Calçada	Qualidade do Serviço	
Endereço: Av. Nossa Sra. Do Carmo, 1885	<b>48</b>	<b>D</b>
Data do Registro: 12/11/2019 12:46:43		
Num. Lote CTM: 80219300110

Diagnóstico da Calçada	Qualidade do Serviço		Complemento do Diagnóstico
Endereço: Av. Nossa Sra. Do Carmo, 1885 Data do Registro: 12/11/2019 12:46:43 Num. Lote CTM: 80219300110	48	D

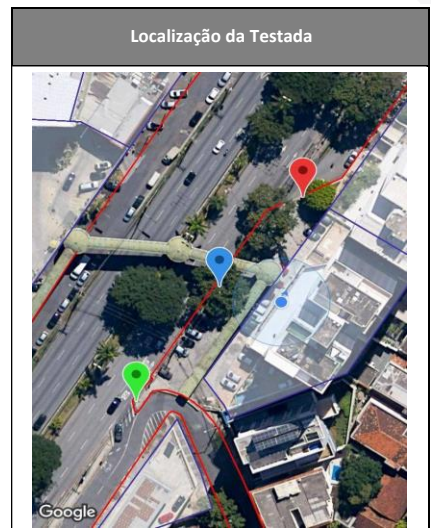
ID	Itens Avaliados	Respostas	Nota
P_1	O Mobiliário urbano está dentro da faixa de serviço de 70 cm ?	Não	-
P_2	Qual a largura livre do Passeio ?	Acima de 1.50 m	6
P_3	Tipo de revestimento da calçada ?	Concreto	10
P_4	Existência de Buracos ?	Poucos	10
P_5	Condições Gerais do Piso e meio-fio da calçada ?	Regular	5
P_6	Presença de desníveis ?	Nenhum	10
P_7	Tem rebaixamento de calçada para Pedestre ?	Sim	0
P_8	Possui piso tátil ao longo da Calçada ?	Não	-
P_9	A calçada Possui Rebaixamento de Veículos correto ?	Não	10
P_10	Existência de altura livre menor que 2,10 m ?	Não	-
P_11	O Passeio está no padrão da SMPU ?	Não	0
P_12	A testada possui prática de estacionamento sobre o passeio ?	Sim	10
P_13	Existe algum dispositivo de Drenagem sobre a calçada ?	Não	0
P_14	Existe PED em frente a testada ?	Não	-
P_15	Existe FTP em frente a testada ?	Não	-
P_16	Classificação geral da calçada pelo pesquisador.	Ruim	5

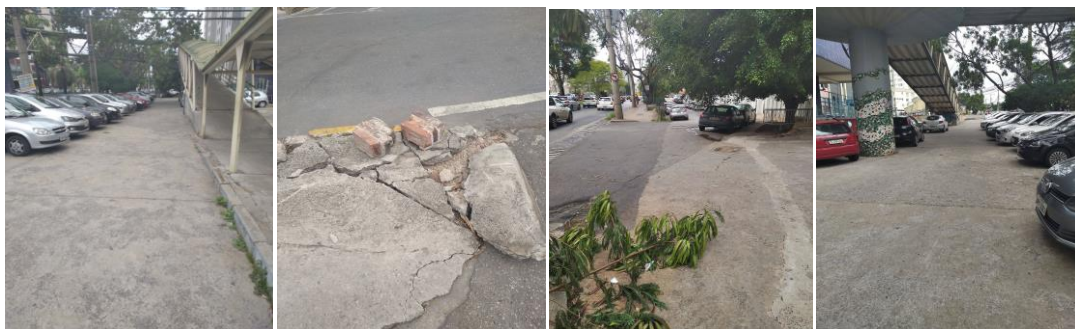
Fotos Complementares - Detalhes do Passeio

ID	Itens Avaliados	Respostas	Nota
P_7_1	Qual tipo do Rebaixo ?	Rebaixo Tipo 1 (trapézio)	0
P_7_1_1	Se for do Tipo 1, Passeio possui largura livre de 1,2 m ?	Sim	0
P_7_1_2	Se for do Tipo 1, O rebaixo tem abas conforme a norma ?	Não	-1
P_7_2	A rampa do rebaixo tem Inclinação da norma (8,33%) ?	Sim	0
P_7_3	O rebaixo possui piso tátil ?	Tem só piso de alerta	-1
P_7_3_1	O piso tátil de alerta e direcional do rebaixo está conforme a norma ?	Sim	0
P_8_1	O piso tátil está no eixo da faixa livre ?	0	0
P_8_2	Se tem uma leve mudança de direção está conforme a norma ?	0	0
P_8_3	Se tem mudança de direção de 90º ou maior está conforme a norma ?	0	0
P_8_4	Se tem mudança de direção de três faixas direcionais está conforme a norma ?	0	0
P_8_5	Se tem mudança de direção de quatro faixas direcionais está conforme a norma?	0	0
P_8_6	Tem piso tátil em pontos de ônibus conforme a norma?	0	0
P_8_7	O piso tátil tem conexão com os lotes vizinhos?	0	0

P_8_8	O piso tátil está em boas condições aparentes?	0	0
P_8_9	O piso tátil apresenta desenho com bom senso?	0	0
P_13_1	Dispositivo de Drenagem está devidamente instalado e bem conservado?	0	0
P_13_2	Dispositivo de Drenagem oferece risco para caminhada segura de pedestre?	0	0
