# Lote 4 - Rota: Contorno

Diagnóstico da Calçada	Qualidade do Serviço	
Endereço: Av.Contorno, 1899	<b>70</b>	<b>C</b>
Data do Registro: 01/11/2019 16:59:55		
Num. Lote CTM: 60006300115

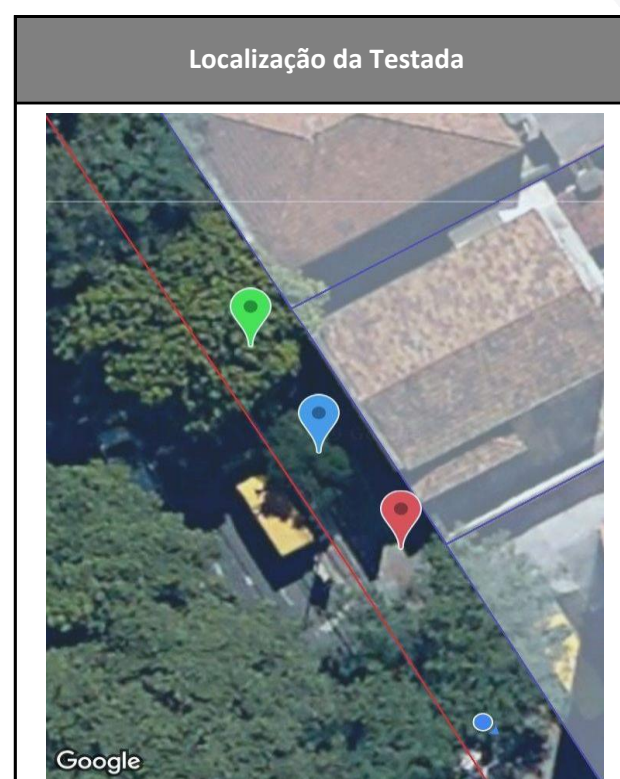
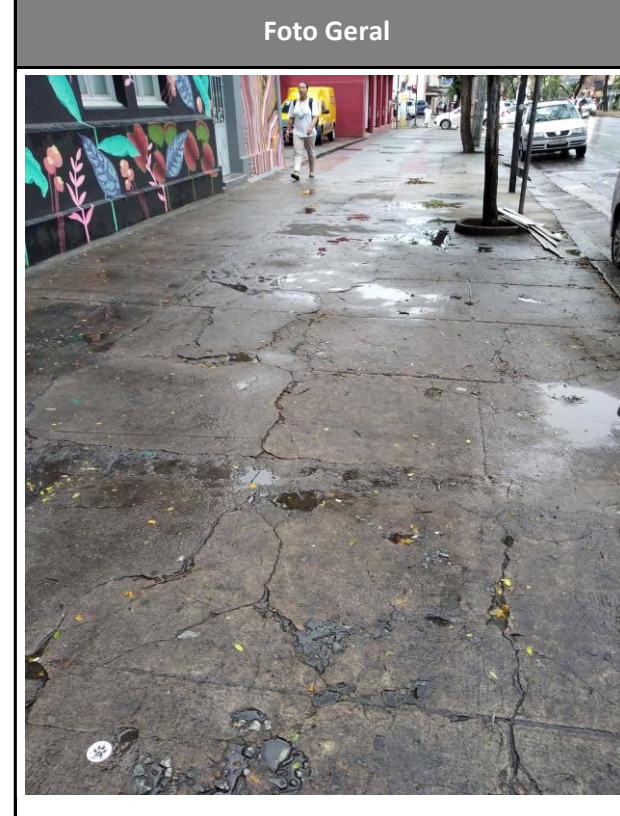
ID	Itens Avaliados	Respostas	Nota
P_1	O Mobiliário urbano está dentro da faixa de serviço de 70 cm ?	Sim	-
P_2	Qual a largura livre do Passeio ?	Acima de 1.50 m	10
P_3	Tipo de revestimento da calçada ?	Concreto	10
P_4	Existencia de Buracos ?	Poucos	5
P_5	Condições Gerais do Piso e meio-fio da calçada ?	Regular	5
P_6	Presença de desniveis ?	Nenhum	10
P_7	Tem rebaixamento de calçada para Pedestre ?	Não	10
P_8	Possui piso tátil ao longo da Calçada ?	Não	-
P_9	A calçada Possui Rebaixamento de Veiculos correto ?	N.A	0
P_10	Existencia de altura livre menor que 2,10 m ?	Não	-
P_11	O Passeio está no padrao da SMPU ?	Não	0
P_12	A testada possui prática de estacionamento sobre o passeio ?	Não	10
P_13	Existe algum dispositivo de Drenagem sobre a calçada ?	Não	0
P_14	Existe PED em frente a testada ?	Não	-
P_15	Existe FTP em frente a testada ?	Não	-
P_16	Classificação geral da calçada pelo pesquisador.	Ótimo(a)	10
