Diagnóstico da Calçada	Qualidade do Serviço	
Endereço: Av. Afonso Pena, 984	67	C
Data do Registro: 04/11/2019 10:38:37		
Num. Lote CTM: 10410500260

Diagnóstico da Calçada	Qualidade do Serviço		Complemento do Diagnóstico
<b>Endereço: Av. Afonso Pena, 984</b> <b>Data do Registro: 04/11/2019 10:38:37</b> <b>Num. Lote CTM: 10410500260</b>	<b>67</b>	<b>C</b>

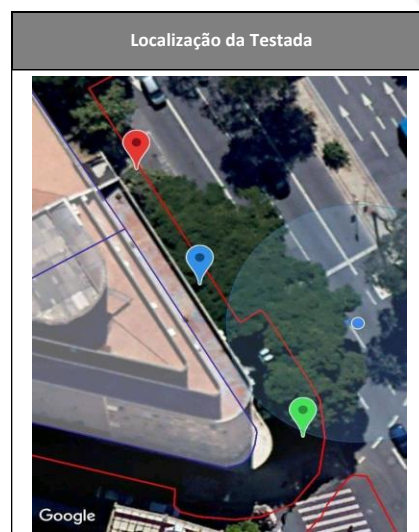
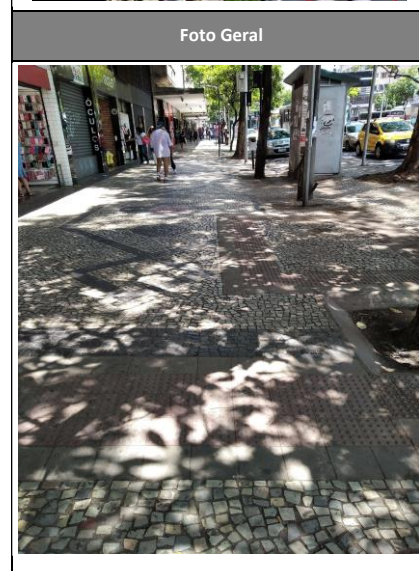
ID	Itens Avaliados	Respostas	Nota
P_1	O Mobiliário urbano está dentro da faixa de serviço de 70 cm ?	Sim	-
P_2	Qual a largura livre do Passeio ?	Acima de 1.50 m	10
P_3	Tipo de revestimento da calçada ?	Pedra Portuguesa	8
P_4	Existência de Buracos ?	Nenhum	10
P_5	Condições Gerais do Piso e meio-fio da calçada ?	Ótimo(a)	10
P_6	Presença de desníveis ?	Nenhum	10
P_7	Tem rebaixamento de calçada para Pedestre ?	Sim	7
P_8	Possui piso tátil ao longo da Calçada ?	Não	-
P_9	A calçada Possui Rebaixamento de Veículos correto ?	N.A	0
P_10	Existência de altura livre menor que 2,10 m ?	Não	-
P_11	O Passeio está no padrão da SMPU ?	Não	0
P_12	A testada possui prática de estacionamento sobre o passeio ?	Não	10
P_13	Existe algum dispositivo de Drenagem sobre a calçada ?	Sim	0
P_14	Existe PED em frente a testada ?	Não	-
P_15	Existe FTP em frente a testada ?	Não	-
P_16	Classificação geral da calçada pelo pesquisador.	Ótimo(a)	10

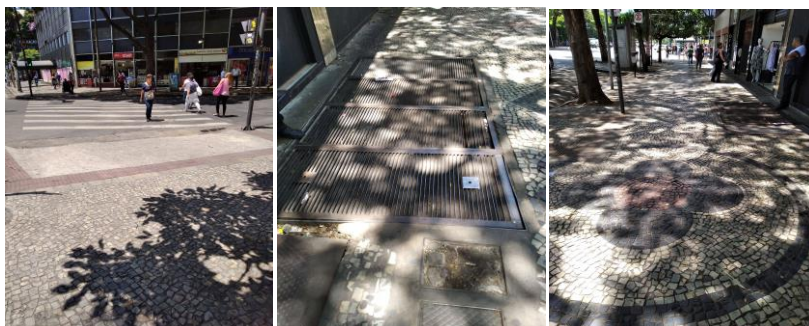
### Fotos Complementares - Detalhes do Passeio

ID	Itens Avaliados	Respostas	Nota
P_7_1	Qual tipo do Rebaixo ?	Rebaixo Tipo 1 (trapézio)	0
P_7_1_1	Se for do Tipo 1, Passeio possui largura livre de 1,2 m ?	Sim	0
P_7_1_2	Se for do Tipo 1, O rebaixo tem abas conforme a norma ?	Não	-1
P_7_2	A rampa do rebaixo tem Inclinação da norma (8,33%) ?	Sim	0
P_7_3	O rebaixo possui piso tátil ?	Tem só piso de alerta	-1
P_7_3_1	O piso tátil de alerta e direcional do rebaixo está conforme a norma ?	Não	-1
P_8_1	O piso tátil está no eixo da faixa livre ?	0	0
P_8_2	Se tem uma leve mudança de direção está conforme a norma ?	0	0
P_8_3	Se tem mudança de direção de 90º ou maior está conforme a norma ?	0	0
P_8_4	Se tem mudança de direção de três faixas direcionais está conforme a norma ?	0	0
P_8_5	Se tem mudança de direção de quatro faixas direcionais está conforme a norma?	0	0
P_8_6	Tem piso tátil em pontos de ônibus conforme a norma?	0	0
P_8_7	O piso tátil tem conexão com os lotes vizinhos?	0	0

P_8_8	O piso tátil está em boas condições aparentes?	0	0
P_8_9	O piso tátil apresenta desenho com bom senso?	0	0
P_13_1	Dispositivo de Drenagem está devidamente instalado e bem conservado?	Não	-3
P_13_2	Dispositivo de Drenagem oferece risco para caminamento seguro de pedestre?	Sim	-5
