Diagnóstico da Calçada	Qualidade do Serviço	
Endereço: Av. Ivaí, s/nº	60	C
Data do Registro: 12/11/2019 13:00:28		
Num. Lote CTM: 130079000495

# Lote 1 - Rota: Noroeste

**FRATAR**  
ENGENHARIA CONSULTIVA

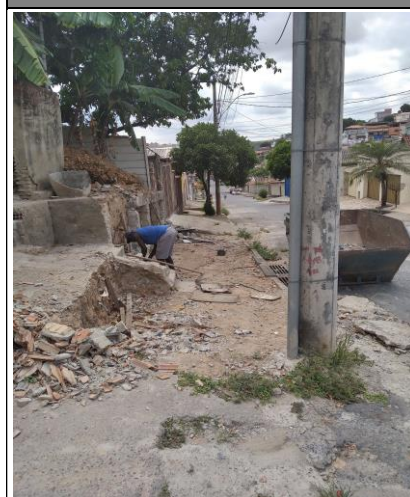
Foto Geral

ID	Itens Avaliados	Respostas	Nota
P_1	O Mobiliário urbano está dentro da faixa de serviço de 70 cm ?	Sim	-
P_2	Qual a largura livre do Passeio ?	Acima de 1.50 m	10
P_3	Tipo de revestimento da calçada ?	Outro	0
P_4	Existência de Buracos ?	Nenhum	10
P_5	Condições Gerais do Piso e meio-fio da calçada ?	Regular	5
P_6	Presença de desníveis ?	Nenhum	10
P_7	Tem rebaixamento de calçada para Pedestre ?	Não	10
P_8	Possui piso tátil ao longo da Calçada ?	Não	-
P_9	A calçada Possui Rebaixamento de Veículos correto ?	N.A	0
P_10	Existência de altura livre menor que 2,10 m ?	Não	-
P_11	O Passeio está no padrão da SMPU ?	Não	0
P_12	A testada possui prática de estacionamento sobre o passeio ?	Não	10
P_13	Existe algum dispositivo de Drenagem sobre a calçada ?	Não	0
P_14	Existe PED em frente a testada ?	Não	-
P_15	Existe FTP em frente a testada ?	Não	-
P_16	Classificação geral da calçada pelo pesquisador.	Regular	5
