# Lote 4 - Rota: Raja Gabágia

**FRATAR**  
ENGENHARIA CONSULTIVA

Diagnóstico da Calçada	Qualidade do Serviço	
Endereço: Av. Raja Gabaglia, 475	<b>58</b>	<b>C</b>
Data do Registro: 06/11/2019 16:06:53		
Num. Lote CTM: 90080200065

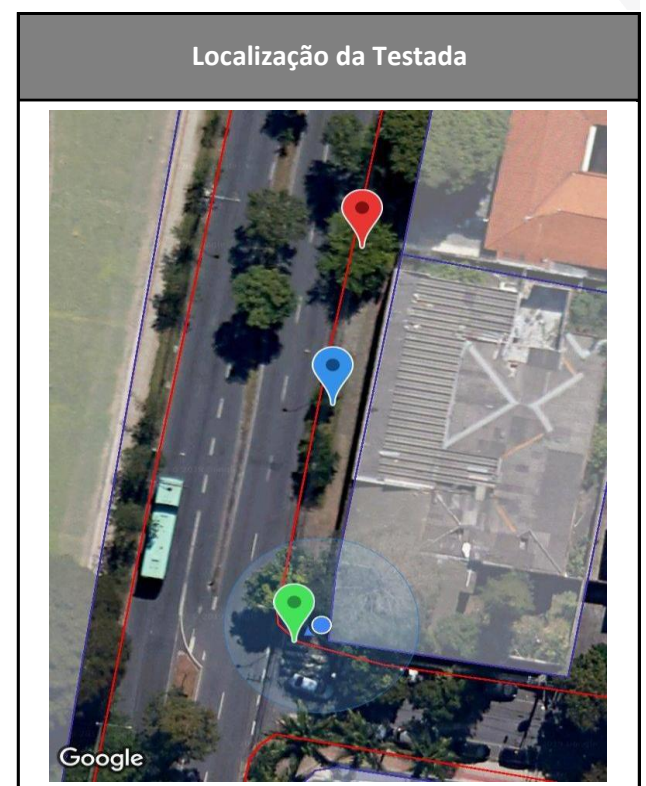
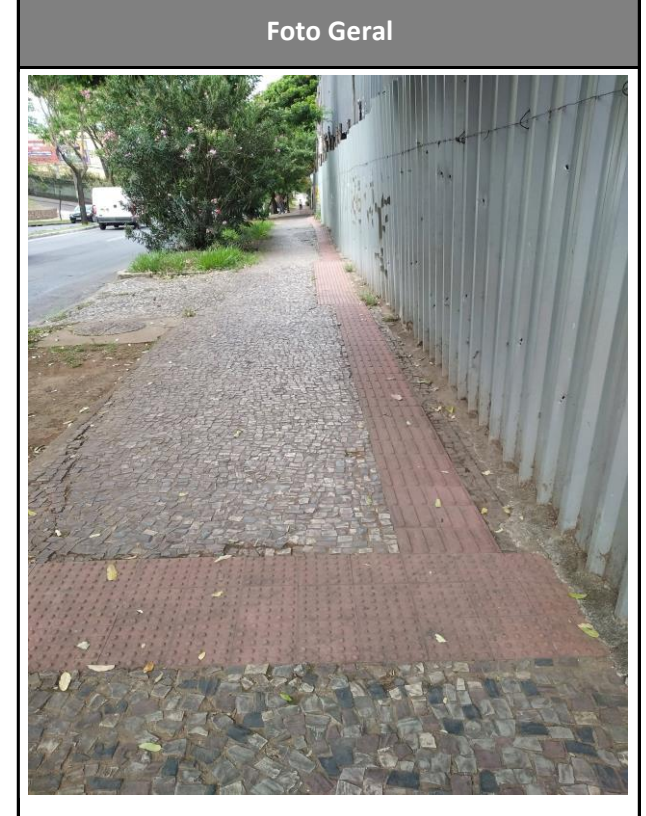
ID	Itens Avaliados	Respostas	Nota
P_1	O Mobiliário urbano está dentro da faixa de serviço de 70 cm ?	Não	-
P_2	Qual a largura livre do Passeio ?	Acima de 1.50 m	10
P_3	Tipo de revestimento da calçada ?	Pedra Portuguesa	8
P_4	Existencia de Buracos ?	Poucos	5
P_5	Condições Gerais do Piso e meio-fio da calçada ?	Péssimo	0
P_6	Presença de desniveis ?	Leve	7
P_7	Tem rebaixamento de calçada para Pedestre ?	Sim	8
P_8	Possui piso tátil ao longo da Calçada ?	Sim	-
P_9	A calçada Possui Rebaixamento de Veiculos correto ?	Sim	10
P_10	Existencia de altura livre menor que 2,10 m ?	Não	-
P_11	O Passeio está no padrao da SMPU ?	Não	0
P_12	A testada possui prática de estacionamento sobre o passeio ?	Não	10
P_13	Existe algum dispositivo de Drenagem sobre a calçada ?	Não	0
P_14	Existe PED em frente a testada ?	Não	-
P_15	Existe FTP em frente a testada ?	Não	-
P_16	Classificação geral da calçada pelo pesquisador.	Ruim	0

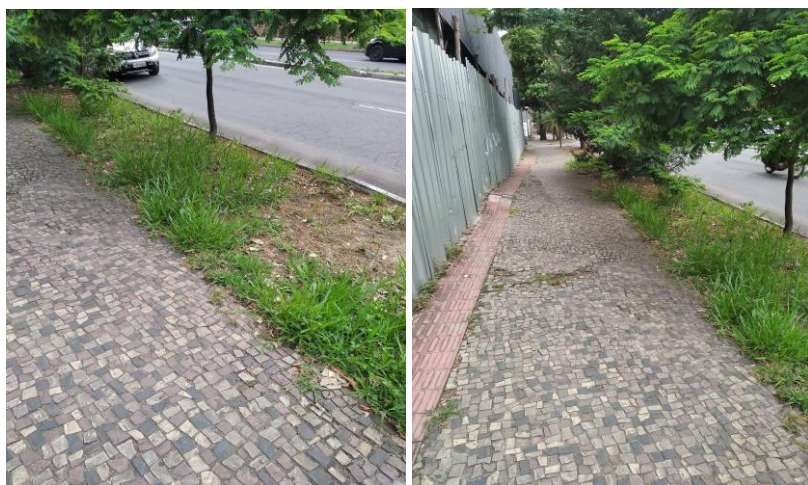
## Fotos Complementares - Detalhes do Passeio

ID	Itens Avaliados	Respostas	Nota
P_7_1	Qual tipo do Rebaixo ?	Rebaixo Tipo 1 (trapézio)	0
P_7_1_1	Se for do Tipo 1, Passeio possui largura livre de 1,2 m ?	Sim	0
P_7_1_2	Se for do Tipo 1, O rebaixo tem abas conforme a norma ?	Não	0
P_7_2	A rampa do rebaixo tem Inclinação da norma (8,33%) ?	Sim	0
P_7_3	O rebaixo possui piso tátil ?	Tem só piso de alerta	0
P_7_3_1	O piso tátil de alerta e direcional do rebaixo está conforme a norma ?	Sim	0
P_8_1	O piso tátil está no eixo da faixa livre ?	Não	0
P_8_2	Se tem uma leve mudança de direção está conforme a norma ?	Não	0
P_8_3	Se tem mudança de direção de 90º ou maior está conforme a norma ?	0	0
P_8_4	Se tem mudança de direção de três faixas direcionais está conforme a norma ?	0	0
P_8_5	Se tem mudança de direção de quatro faixas direcionais está conforme a norma?	0	0
P_8_6	Tem piso tátil em pontos de ônibus conforme a norma?	N.A	0
P_8_7	O piso tátil tem conexão com os lotes vizinhos?	Sim	0

P_8_8	O piso tátil está em boas condições aparentes?	Não	0
P_8_9	O piso tátil apresenta desenho com bom senso?	Sim	0
P_13_1	Dispositivo de Drenagem está devidamente instalado e bem conservado?	0	0
P_13_2	Dispositivo de Drenagem oferece risco para caminhamento seguro de pedestre?	0	0
