Diagnóstico da Calçada	Qualidade do Serviço	
Endereço: Av. Olegário Maciel, 1611	74	B
Data do Registro: 05/11/2019 11:14:46		
Num. Lote CTM: 10181600180

Diagnóstico da Calçada	Qualidade do Serviço		Complemento do Diagnóstico
Endereço: Av. Olegário Maciel, 1611 Data do Registro: 05/11/2019 11:14:46 Num. Lote CTM: 10181600180	74	B

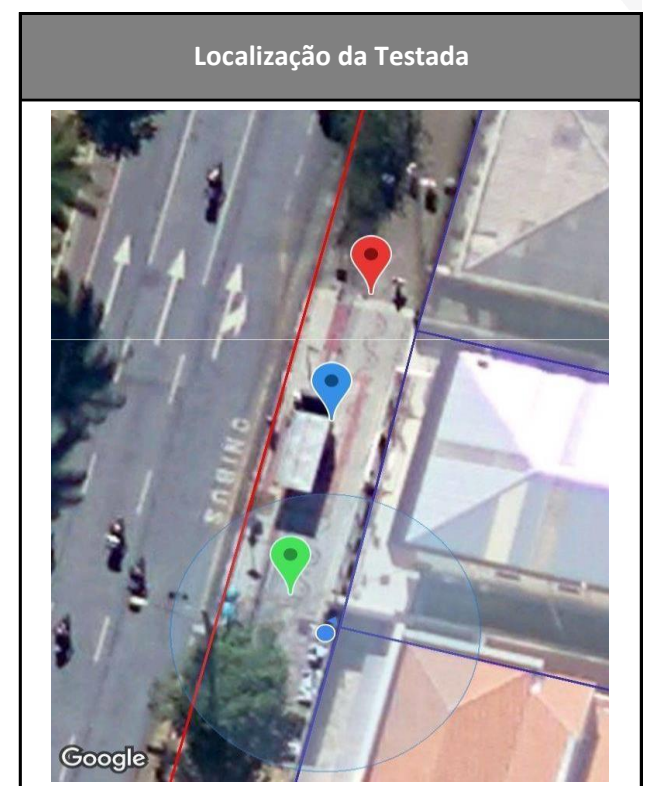
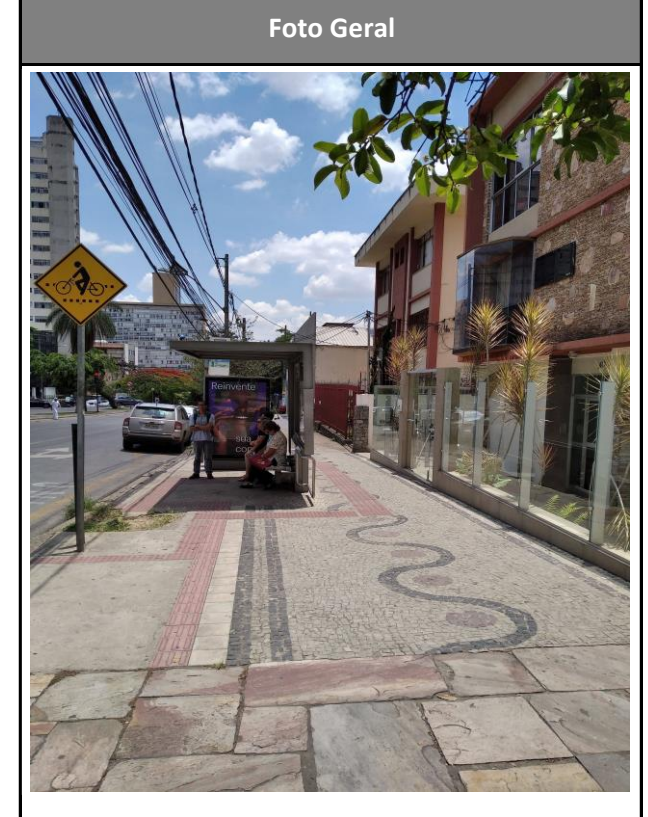
ID	Itens Avaliados	Respostas	Nota
P_1	O Mobiliário urbano está dentro da faixa de serviço de 70 cm ?	Sim	-
P_2	Qual a largura livre do Passeio ?	Entre 1.20 m e 1.50 m	6
P_3	Tipo de revestimento da calçada ?	Pedra Portuguesa	8
P_4	Existencia de Buracos ?	Nenhum	10
P_5	Condições Gerais do Piso e meio-fio da calçada ?	Ótimo(a)	10
P_6	Presença de desniveis ?	Nenhum	10
P_7	Tem rebaixamento de calçada para Pedestre ?	Não	10
P_8	Possui piso tátil ao longo da Calçada ?	Sim	-
P_9	A calçada Possui Rebaixamento de Veiculos correto ?	N.A	0
P_10	Existencia de altura livre menor que 2,10 m ?	Não	-
P_11	O Passeio está no padrao da SMPU ?	Não	0
P_12	A testada possui prática de estacionamento sobre o passeio ?	Não	10
P_13	Existe algum dispositivo de Drenagem sobre a calçada ?	Não	0
P_14	Existe PED em frente a testada ?	Sim	-
P_15	Existe FTP em frente a testada ?	Não	-
P_16	Classificação geral da calçada pelo pesquisador.	Ótimo(a)	10
