Diagnóstico da Calçada	Qualidade do Serviço	
Endereço: Rua Monteiro Lobato, s/nº	51	C
Data do Registro: 28/10/2019 11:26:07		
Num. Lote CTM: 140233900265

Diagnóstico da Calçada	Qualidade do Serviço		Complemento do Diagnóstico
Endereço: Rua Monteiro Lobato, s/nº Data do Registro: 28/10/2019 11:26:07 Num. Lote CTM: 140233900265	51	C

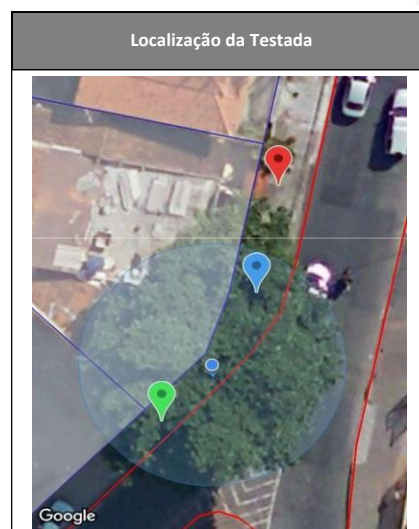
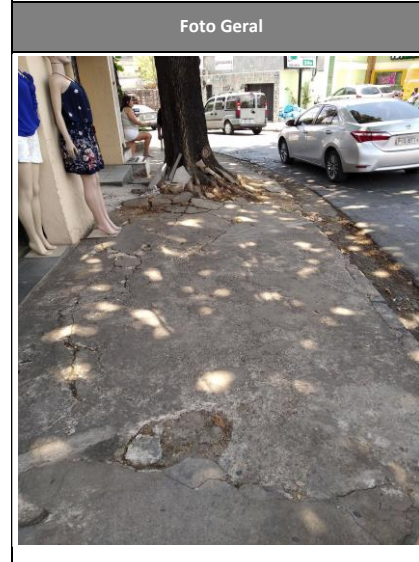
ID	Itens Avaliados	Respostas	Nota
P_1	O Mobiliário urbano está dentro da faixa de serviço de 70 cm ?	Não	-
P_2	Qual a largura livre do Passeio ?	Abaixo 0.80 m	1
P_3	Tipo de revestimento da calçada ?	Concreto	10
P_4	Existência de Buracos ?	Poucos	5
P_5	Condições Gerais do Piso e meio-fio da calçada ?	Péssimo	0
P_6	Presença de desníveis ?	Nenhum	10
P_7	Tem rebaixamento de calçada para Pedestre ?	Não	10
P_8	Possui piso tátil ao longo da Calçada ?	Não	-
P_9	A calçada Possui Rebaixamento de Veículos correto ?	Sim	10
P_10	Existência de altura livre menor que 2,10 m ?	Não	-
P_11	O Passeio está no padrão da SMPU ?	Não	0
P_12	A testada possui prática de estacionamento sobre o passeio ?	Sim	0
P_13	Existe algum dispositivo de Drenagem sobre a calçada ?	Não	0
P_14	Existe PED em frente a testada ?	Não	-
P_15	Existe FTP em frente a testada ?	Não	-
P_16	Classificação geral da calçada pelo pesquisador.	Regular	5
