Diagnóstico da Calçada	Qualidade do Serviço	
Endereço: Av. Afonso Pena, 4310	88	B
Data do Registro: 02/11/2019 09:45:56		
Num. Lote CTM: 80231300220

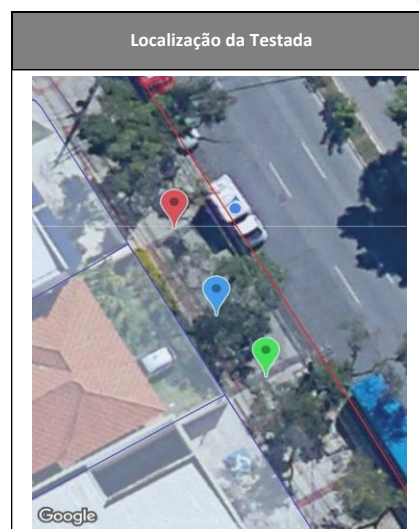
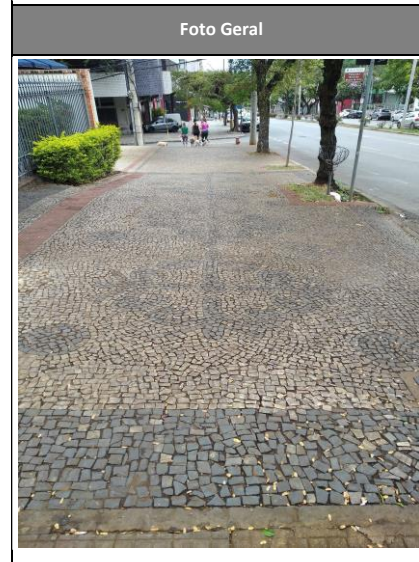
ID	Itens Avaliados	Respostas	Nota
P_1	O Mobiliário urbano está dentro da faixa de serviço de 70 cm ?	Sim	-
P_2	Qual a largura livre do Passeio ?	Acima de 1.50 m	10
P_3	Tipo de revestimento da calçada ?	Pedra Portuguesa	8
P_4	Existência de Buracos ?	Nenhum	10
P_5	Condições Gerais do Piso e meio-fio da calçada ?	Ótimo(a)	10
P_6	Presença de desníveis ?	Nenhum	10
P_7	Tem rebaixamento de calçada para Pedestre ?	Não	10
P_8	Possui piso tátil ao longo da Calçada ?	Sim	-
P_9	A calçada Possui Rebaixamento de Veículos correto ?	Sim	10
P_10	Existência de altura livre menor que 2,10 m ?	Não	-
P_11	O Passeio está no padrão da SMPU ?	Não	0
P_12	A testada possui prática de estacionamento sobre o passeio ?	Não	10
P_13	Existe algum dispositivo de Drenagem sobre a calçada ?	Não	0
P_14	Existe PED em frente a testada ?	Não	-
P_15	Existe FTP em frente a testada ?	Não	-
P_16	Classificação geral da calçada pelo pesquisador.	Ótimo(a)	10
