# Lote 4 - Rota: Contorno

Diagnóstico da Calçada	Qualidade do Serviço	
Endereço: Av.Contorno, s/nº	65	C
Data do Registro: 05/11/2019 09:49:19		
Num. Lote CTM: 10075300065

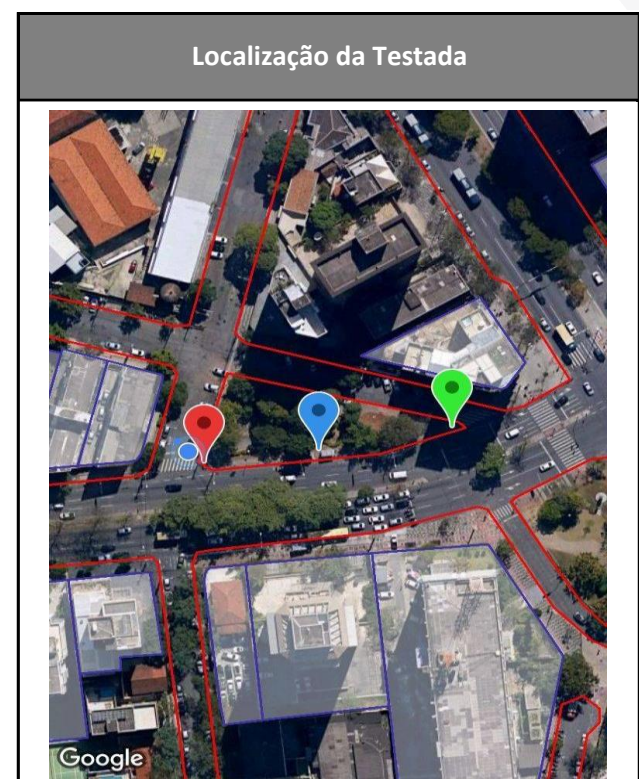
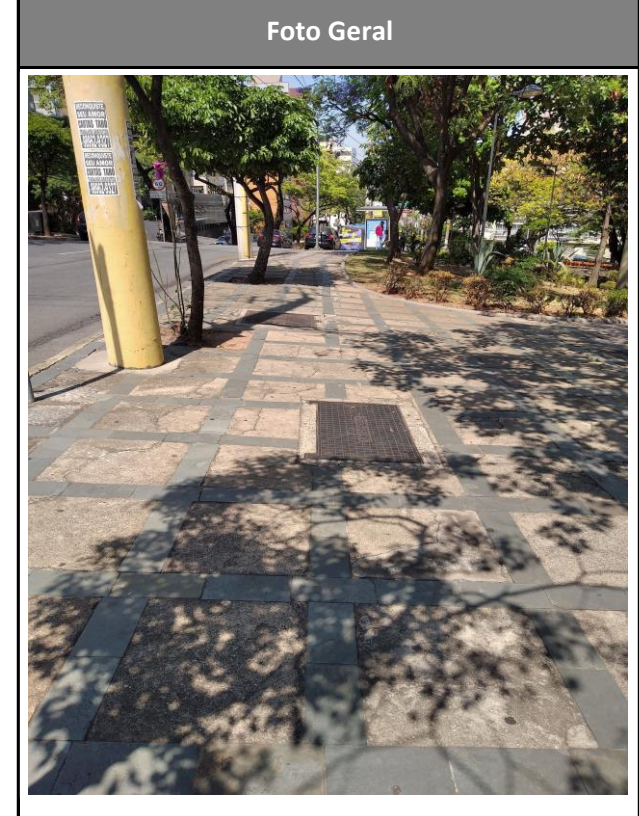
ID	Itens Avaliados	Respostas	Nota
P_1	O Mobiliário urbano está dentro da faixa de serviço de 70 cm ?	Sim	-
P_2	Qual a largura livre do Passeio ?	Acima de 1.50 m	10
P_3	Tipo de revestimento da calçada ?	Concreto	10
P_4	Existencia de Buracos ?	Poucos	5
P_5	Condições Gerais do Piso e meio-fio da calçada ?	Ótimo(a)	10
P_6	Presença de desniveis ?	Nenhum	10
P_7	Tem rebaixamento de calçada para Pedestre ?	Não, mas deveria ter.	0
P_8	Possui piso tátil ao longo da Calçada ?	Não	-
P_9	A calçada Possui Rebaixamento de Veiculos correto ?	N.A	0
P_10	Existencia de altura livre menor que 2,10 m ?	Não	-
P_11	O Passeio está no padrao da SMPU ?	Não	0
P_12	A testada possui prática de estacionamento sobre o passeio ?	Não	10
P_13	Existe algum dispositivo de Drenagem sobre a calçada ?	Não	0
P_14	Existe PED em frente a testada ?	Sim	-
P_15	Existe FTP em frente a testada ?	Sim	-
P_16	Classificação geral da calçada pelo pesquisador.	Ótimo(a)	10

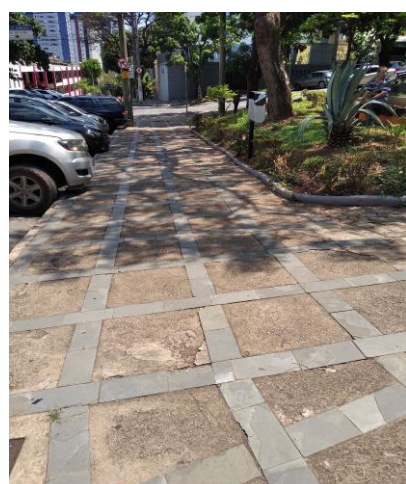
## Fotos Complementares - Detalhes do Passeio

ID	Itens Avaliados	Respostas	Nota
P_7_1	Qual tipo do Rebaixo ?	0	0
P_7_1_1	Se for do Tipo 1, Passeio possui largura livre de 1,2 m ?	0	-3
P_7_1_2	Se for do Tipo 1, O rebaixo tem abas conforme a norma ?	0	-1
P_7_2	A rampa do rebaixo tem Inclinação da norma (8,33%) ?	0	0
P_7_3	O rebaixo possui piso tátil ?	0	-1
P_7_3_1	O piso tátil de alerta e direcional do rebaixo está conforme a norma ?	0	0
P_8_1	O piso tátil está no eixo da faixa livre ?	0	0
P_8_2	Se tem uma leve mudança de direção está conforme a norma ?	0	0
P_8_3	Se tem mudança de direção de 90º ou maior está conforme a norma ?	0	0
P_8_4	Se tem mudança de direção de três faixas direcionais está conforme a norma ?	0	0
P_8_5	Se tem mudança de direção de quatro faixas direcionais está conforme a norma?	0	0
P_8_6	Tem piso tátil em pontos de ônibus conforme a norma?	0	0
P_8_7	O piso tátil tem conexão com os lotes vizinhos?	0	0
P_8_8	O piso tátil está em boas condições aparentes?	0	0

P_8_9	O piso tátil apresenta desenho com bom senso?	0	0
P_13_1	Dispositivo de Drenagem está devidamente instalado e bem conservado?	0	0
P_13_2	Dispositivo de Drenagem oferece risco para caminhamento seguro de pedestre?	0	0
