Diagnóstico da Calçada	Qualidade do Serviço	
Endereço: Av. Brigadeiro Eduardo Gomes, 1647	<b>55</b>	<b>C</b>
Data do Registro: 26/11/2019 16:16:13		
Num. Lote CTM: 130515800375

# Lote 1 - Rota: Noroeste

**FRATAR**  
ENGENHARIA CONSULTIVA

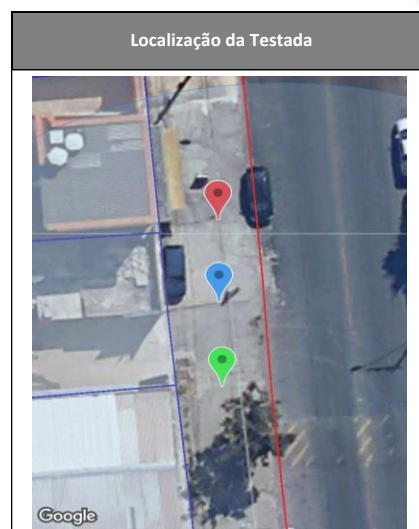
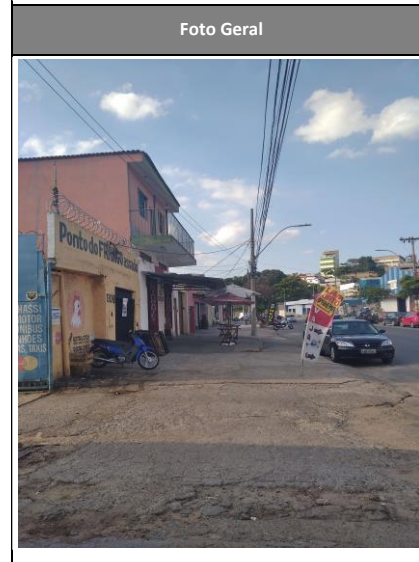
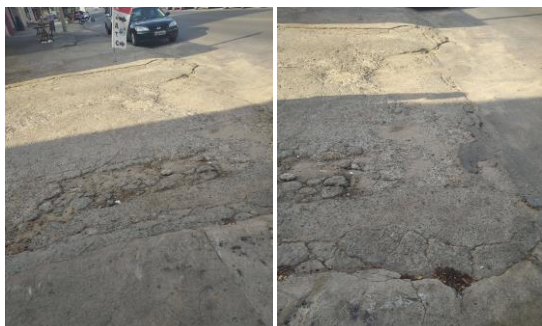
ID	Itens Avaliados	Respostas	Nota
P_1	O Mobiliário urbano está dentro da faixa de serviço de 70 cm ?	Sim	-
P_2	Qual a largura livre do Passeio ?	Acima de 1.50 m	10
P_3	Tipo de revestimento da calçada ?	Concreto	10
P_4	Existência de Buracos ?	Poucos	5
P_5	Condições Gerais do Piso e meio-fio da calçada ?	Péssimo	0
P_6	Presença de desníveis ?	Nenhum	10
P_7	Tem rebaixamento de calçada para Pedestre ?	Não	10
P_8	Possui piso tátil ao longo da Calçada ?	Não	-
P_9	A calçada Possui Rebaixamento de Veículos correto ?	Não	0
P_10	Existência de altura livre menor que 2,10 m ?	Não	-
P_11	O Passeio está no padrão da SMPU ?	Não	0
P_12	A testada possui prática de estacionamento sobre o passeio ?	Não	10
P_13	Existe algum dispositivo de Drenagem sobre a calçada ?	Não	0
P_14	Existe PED em frente a testada ?	Não	-
P_15	Existe FTP em frente a testada ?	Não	-
P_16	Classificação geral da calçada pelo pesquisador.	Ruim	0
