Diagnóstico da Calçada	Qualidade do Serviço	
Endereço: Av. Olegário Maciel, 1348	85	B
Data do Registro: 05/11/2019 12:20:45		
Num. Lote CTM: 10243000425

Diagnóstico da Calçada	Qualidade do Serviço		Complemento do Diagnóstico
Endereço: Av. Olegário Maciel, 1348 Data do Registro: 05/11/2019 12:20:45 Num. Lote CTM: 10243000425	85	B

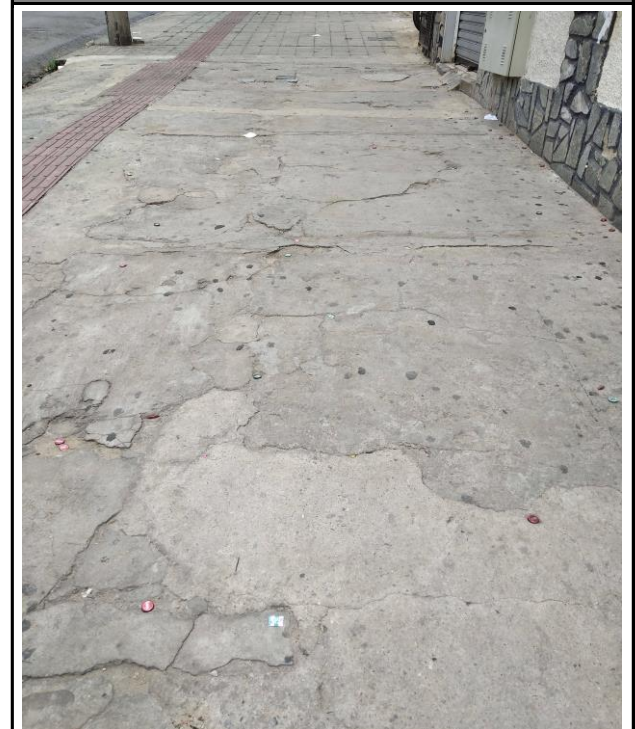
Foto Geral

ID	Itens Avaliados	Respostas	Nota
P_1	O Mobiliário urbano está dentro da faixa de serviço de 70 cm ?	Sim	-
P_2	Qual a largura livre do Passeio ?	Acima de 1.50 m	10
P_3	Tipo de revestimento da calçada ?	Concreto	10
P_4	Existencia de Buracos ?	Poucos	5
P_5	Condições Gerais do Piso e meio-fio da calçada ?	Ótimo(a)	10
P_6	Presença de desniveis ?	Nenhum	10
P_7	Tem rebaixamento de calçada para Pedestre ?	Não	10
P_8	Possui piso tátil ao longo da Calçada ?	Sim	-
P_9	A calçada Possui Rebaixamento de Veiculos correto ?	Sim	10
P_10	Existencia de altura livre menor que 2,10 m ?	Não	-
P_11	O Passeio está no padrao da SMPU ?	Não	0
P_12	A testada possui prática de estacionamento sobre o passeio ?	Não	10
P_13	Existe algum dispositivo de Drenagem sobre a calçada ?	Não	0
P_14	Existe PED em frente a testada ?	Não	-
P_15	Existe FTP em frente a testada ?	Não	-
P_16	Classificação geral da calçada pelo pesquisador.	Ótimo(a)	10
