Diagnóstico da Calçada	Qualidade do Serviço	
Endereço: Rua São Paulo, s/nº	63	C
Data do Registro: 08/11/2019 07:03:45		
Num. Lote CTM: 10434800240

Diagnóstico da Calçada	Qualidade do Serviço		Complemento do Diagnóstico
Endereço: Rua São Paulo, s/nº Data do Registro: 08/11/2019 07:03:45 Num. Lote CTM: 10434800240	63	C

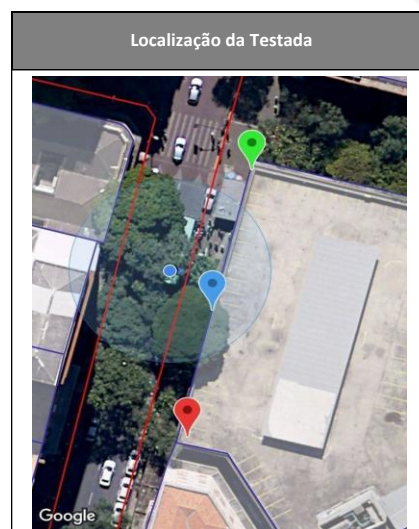
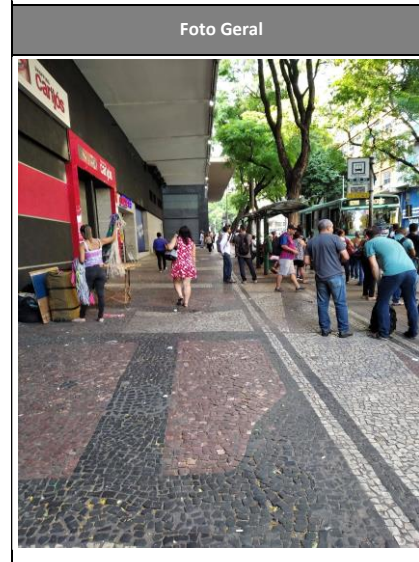
ID	Itens Avaliados	Respostas	Nota
P_1	O Mobiliário urbano está dentro da faixa de serviço de 70 cm ?	Sim	-
P_2	Qual a largura livre do Passeio ?	Acima de 1.50 m	10
P_3	Tipo de revestimento da calçada ?	Pedra Portuguesa	8
P_4	Existência de Buracos ?	Poucos	5
P_5	Condições Gerais do Piso e meio-fio da calçada ?	Regular	5
P_6	Presença de desníveis ?	Nenhum	10
P_7	Tem rebaixamento de calçada para Pedestre ?	Não	10
P_8	Possui piso tátil ao longo da Calçada ?	Sim	-
P_9	A calçada Possui Rebaixamento de Veículos correto ?	N.A	0
P_10	Existência de altura livre menor que 2,10 m ?	Não	-
P_11	O Passeio está no padrão da SMPU ?	Não	0
P_12	A testada possui prática de estacionamento sobre o passeio ?	Não	10
P_13	Existe algum dispositivo de Drenagem sobre a calçada ?	Sim	0
P_14	Existe PED em frente a testada ?	Sim	-
P_15	Existe FTP em frente a testada ?	Sim	-
P_16	Classificação geral da calçada pelo pesquisador.	Regular	5

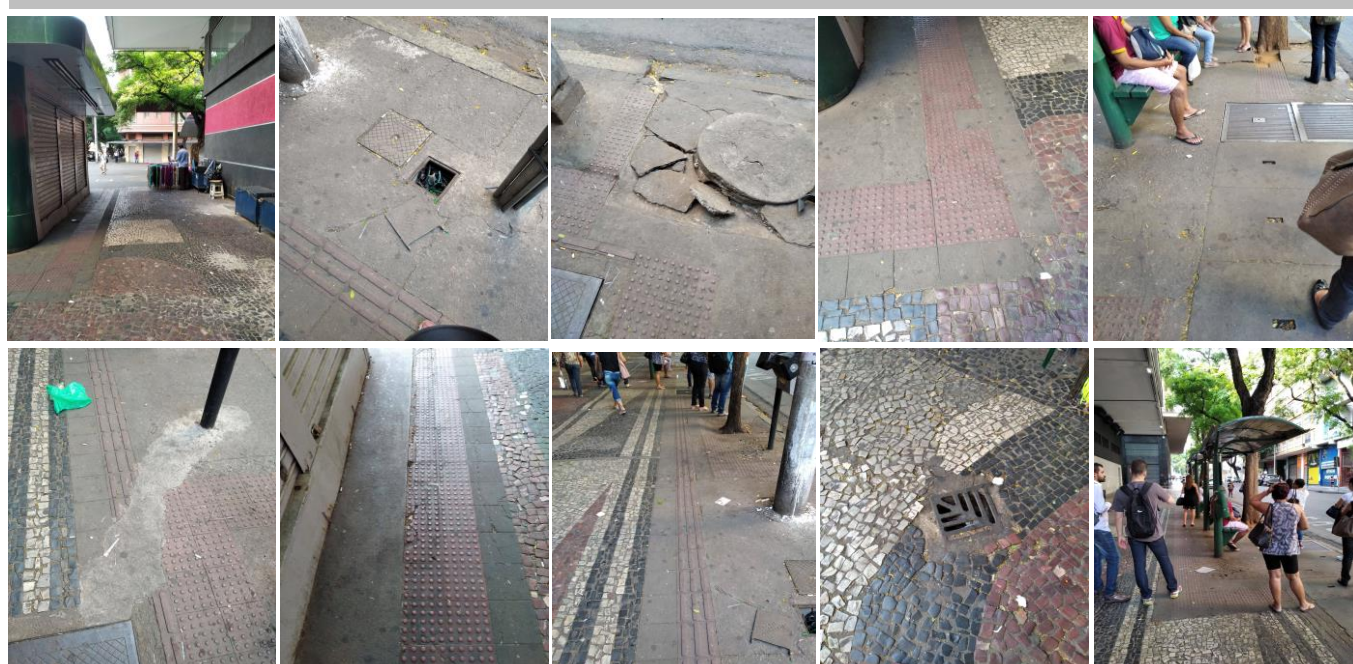
Fotos Complementares - Detalhes do Passeio

ID	Itens Avaliados	Respostas	Nota
P_7_1	Qual tipo do Rebaixo ?	0	0
P_7_1_1	Se for do Tipo 1, Passeio possui largura livre de 1,2 m ?	0	0
P_7_1_2	Se for do Tipo 1, O rebaixo tem abas conforme a norma ?	0	-1
P_7_2	A rampa do rebaixo tem Inclinação da norma (8,33%) ?	0	0
P_7_3	O rebaixo possui piso tátil ?	0	-1
P_7_3_1	O piso tátil de alerta e direcional do rebaixo está conforme a norma ?	0	0
P_8_1	O piso tátil está no eixo da faixa livre ?	Não	0
P_8_2	Se tem uma leve mudança de direção está conforme a norma ?	Sim	0
P_8_3	Se tem mudança de direção de 90º ou maior está conforme a norma ?	Não	0
P_8_4	Se tem mudança de direção de três faixas direcionais está conforme a norma ?	Não	0
P_8_5	Se tem mudança de direção de quatro faixas direcionais está conforme a norma?	N.A	0
P_8_6	Tem piso tátil em pontos de ônibus conforme a norma?	Não	0
P_8_7	O piso tátil tem conexão com os lotes vizinhos?	Sim	0
P_8_8	O piso tátil está em boas condições aparentes?	Não	0

P_8_9	O piso tátil apresenta desenho com bom senso?	Sim	0
P_13_1	Dispositivo de Drenagem está devidamente instalado e bem conservado?	Sim	0
P_13_2	Dispositivo de Drenagem oferece risco para caminamento seguro de pedestre?	Não	-5
