Diagnóstico da Calçada	Qualidade do Serviço	
Endereço: Av. Álvares Cabral, 1181	<b>60</b>	<b>C</b>
Data do Registro: 20/11/2019 14:52:33		
Num. Lote CTM: 10157000145

Diagnóstico da Calçada	Qualidade do Serviço		Complemento do Diagnóstico
Endereço: Av. Álvares Cabral, 1181 Data do Registro: 20/11/2019 14:52:33 Num. Lote CTM: 10157000145	60	C

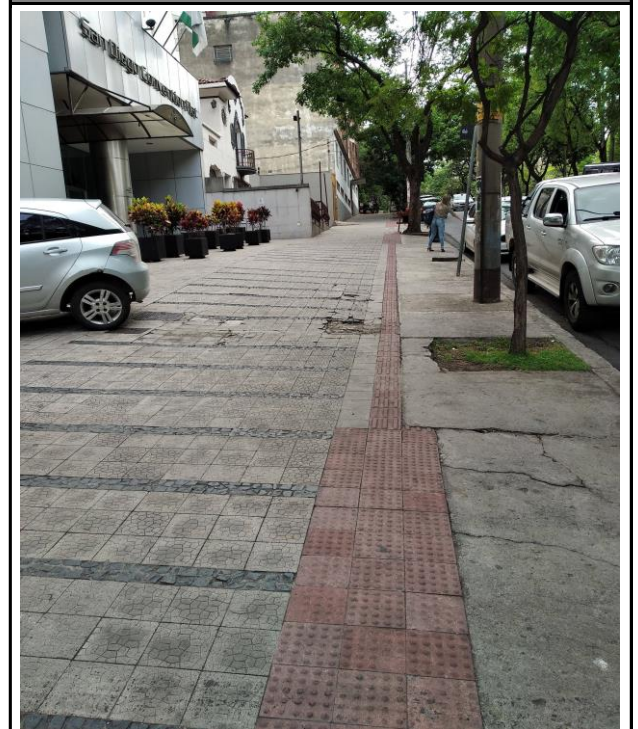
## Foto Geral

ID	Itens Avaliados	Respostas	Nota
P_1	O Mobiliário urbano está dentro da faixa de serviço de 70 cm ?	Sim	-
P_2	Qual a largura livre do Passeio ?	Acima de 1.50 m	10
P_3	Tipo de revestimento da calçada ?	Ladrilho Hidráulico	10
P_4	Existencia de Buracos ?	Poucos	5
P_5	Condições Gerais do Piso e meio-fio da calçada ?	Péssimo	0
P_6	Presença de desniveis ?	Severo	0
P_7	Tem rebaixamento de calçada para Pedestre ?	Não	10
P_8	Possui piso tátil ao longo da Calçada ?	Sim	-
P_9	A calçada Possui Rebaixamento de Veiculos correto ?	Sim	10
P_10	Existencia de altura livre menor que 2,10 m ?	Não	-
P_11	O Passeio está no padrao da SMPU ?	Não	0
P_12	A testada possui prática de estacionamento sobre o passeio ?	Não	10
P_13	Existe algum dispositivo de Drenagem sobre a calçada ?	Não	0
P_14	Existe PED em frente a testada ?	Não	-
P_15	Existe FTP em frente a testada ?	Não	-
P_16	Classificação geral da calçada pelo pesquisador.	Regular	5
