# Lote 1 - Rota: Padre Pedro Pinto

Diagnóstico da Calçada	Qualidade do Serviço	
Endereço: Rua Padre Pedro Pinto, 516	65	C
Data do Registro: 22/11/2019 10:51:38		
Num. Lote CTM: 190405000075

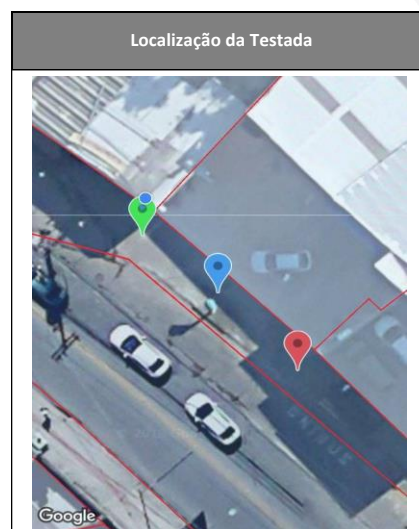
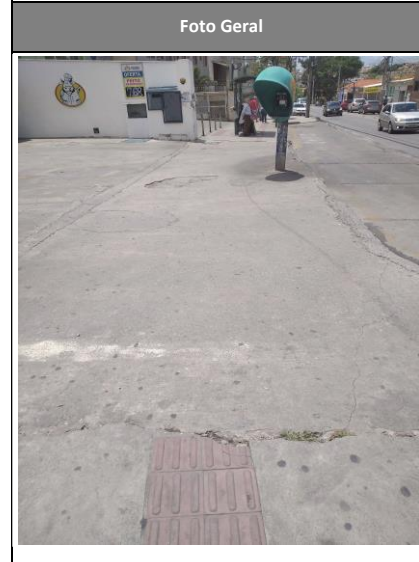
ID	Itens Avaliados	Respostas	Nota
P_1	O Mobiliário urbano está dentro da faixa de serviço de 70 cm ?	Sim	-
P_2	Qual a largura livre do Passeio ?	Acima de 1.50 m	10
P_3	Tipo de revestimento da calçada ?	Concreto	10
P_4	Existência de Buracos ?	Poucos	5
P_5	Condições Gerais do Piso e meio-fio da calçada ?	Regular	5
P_6	Presença de desníveis ?	Nenhum	10
P_7	Tem rebaixamento de calçada para Pedestre ?	Não	10
P_8	Possui piso tátil ao longo da Calçada ?	Não	-
P_9	A calçada Possui Rebaixamento de Veículos correto ?	Não	0
P_10	Existência de altura livre menor que 2,10 m ?	Não	-
P_11	O Passeio está no padrão da SMPU ?	Não	0
P_12	A testada possui prática de estacionamento sobre o passeio ?	Não	10
P_13	Existe algum dispositivo de Drenagem sobre a calçada ?	Não	0
P_14	Existe PED em frente a testada ?	Não	-
P_15	Existe FTP em frente a testada ?	Não	-
P_16	Classificação geral da calçada pelo pesquisador.	Regular	5
